Résultats des diagnostics  
environnementaux et  
sociaux et proposition de  
sites d'action prioritaires  
pour limiter l'érosion sur le  
bassin-versant.

Réunion avec les principaux acteurs du  
projet en octobre et novembre 2024

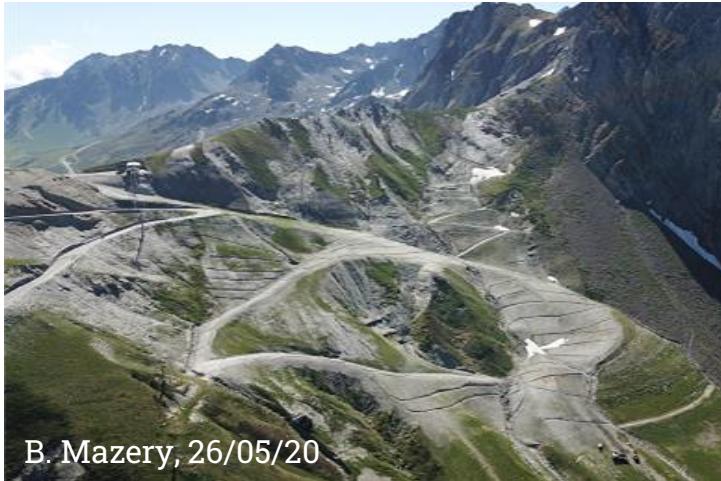
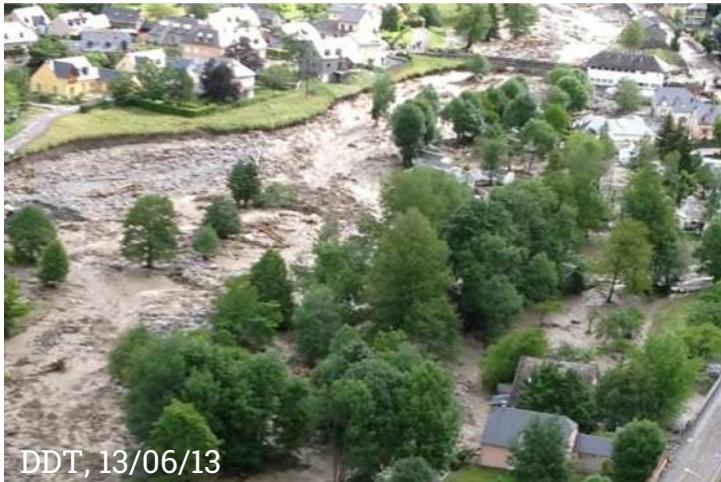
Versant dénudé sur l'amont (A), crue du Bastan à Esterre (2013, B)

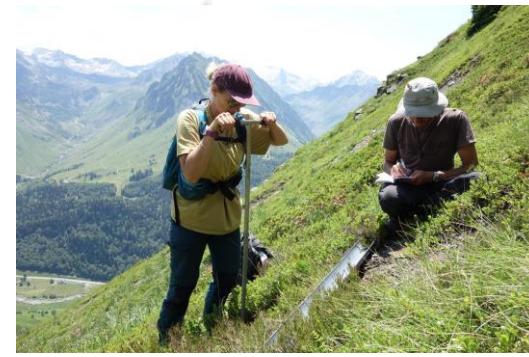
## 2: Réalisation de topo-séquences

Caractérisation des sols le long des versants présents sous les différents types de végétation (8 observations en soulane et 7 en ubac)

1<sup>ère</sup> évaluation de la sensibilité des sols à l'érosion, leur profondeur et des flux d'eau sur les versants

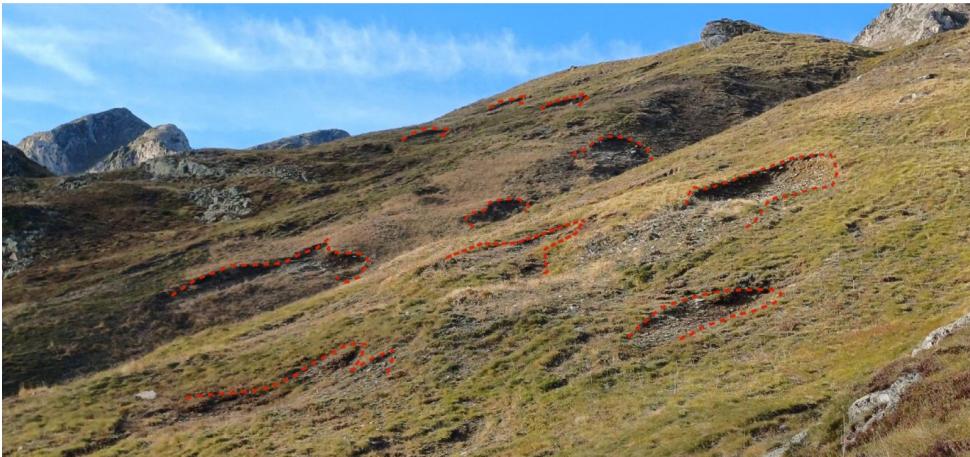
Zone à forte concentration de glissements. Vallon du Lac det Ca, Alt. 2050m, 2024)

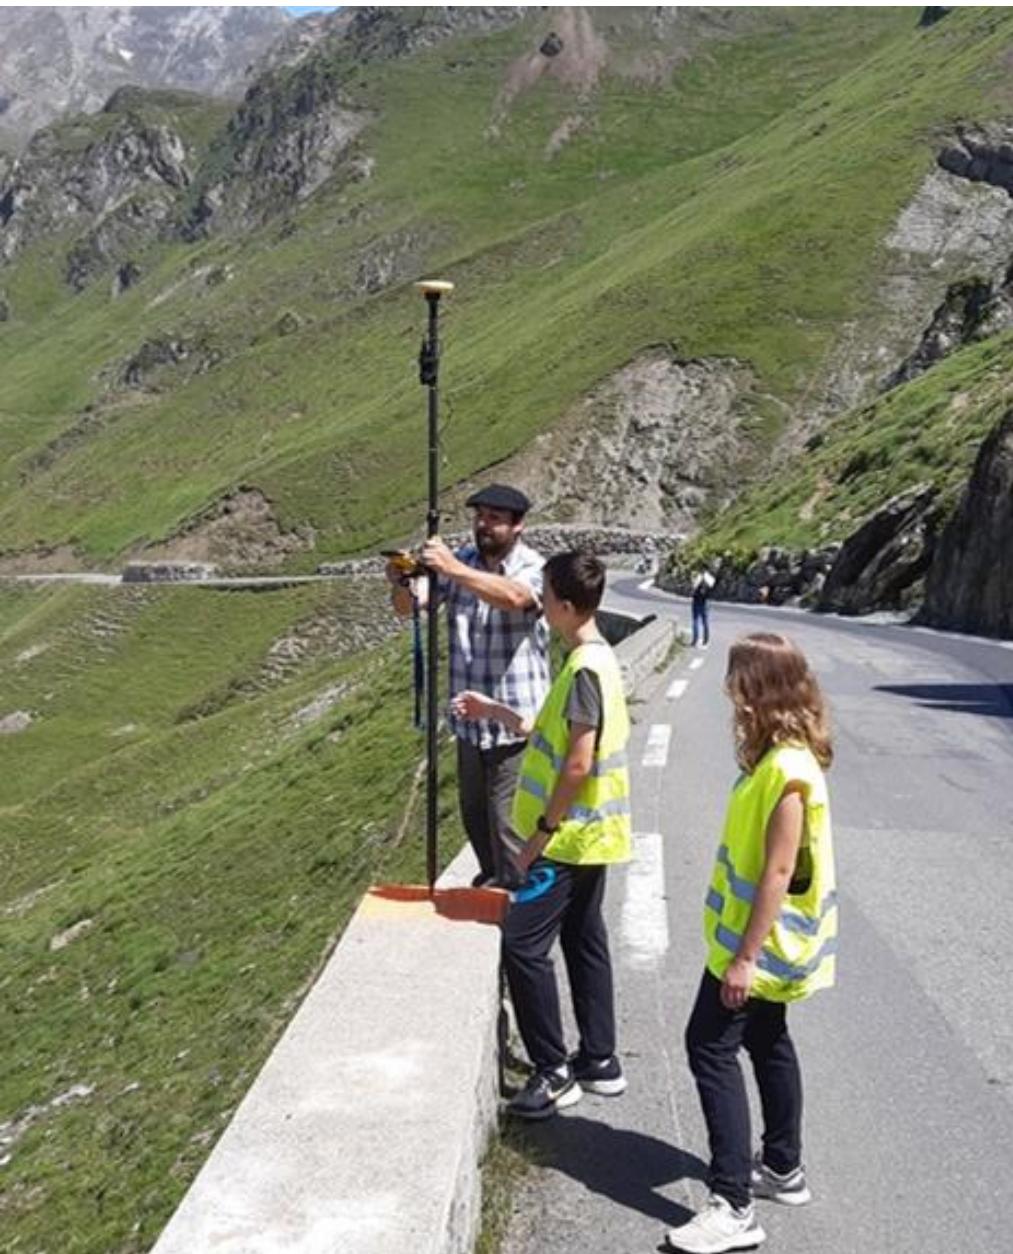
## 2: Système de suivi-évaluation de l'érosion

Caractérisation de l'état initial de la zone amont du bassin versant, avec géoréférencement précis de points de repères avant prise d'images drone ciblées (Tête du bassin-versant et tracé de la route).

Réalisation de traitements pour quantifier :

- les volumes de terre déplacés sur des sites
- L'évolution des recouvrements végétaux (méthodes mobilisables pour le suivi-évaluation du projet de lutte anti-érosive).

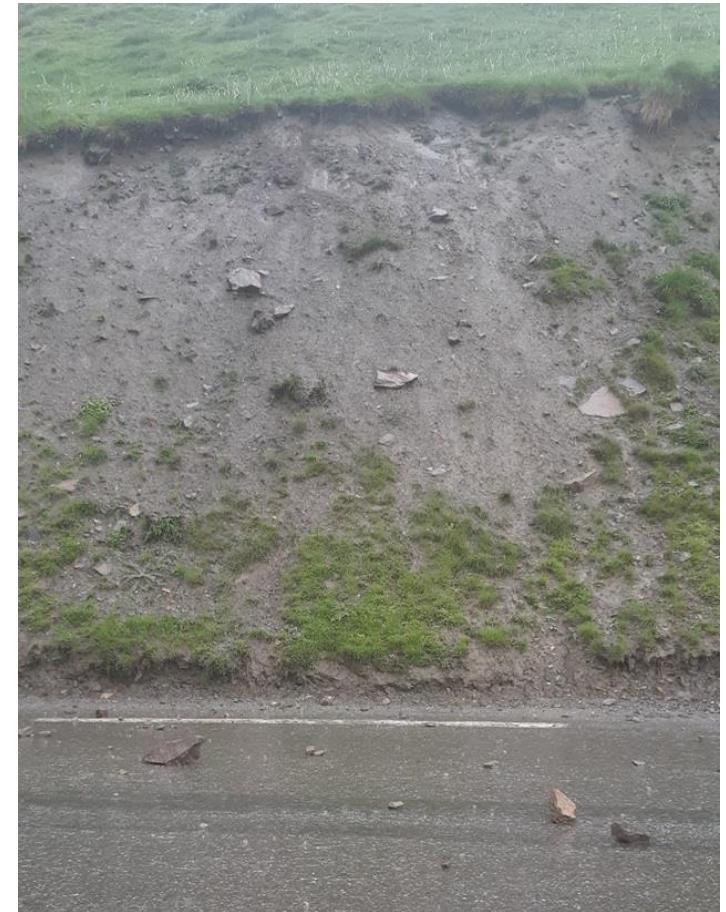
- Problèmes d'érosion réguliers sur la route du Tourmalet (chutes de pierres, de terre, végétaux,...).
- Amplification de ces chutes lors des passages d'animaux
- Volonté de programmer annuellement des revégétalisations de talus pour limiter l'érosion hydrique

Chute de cailloux sur la chaussée  
(13/06/2023)

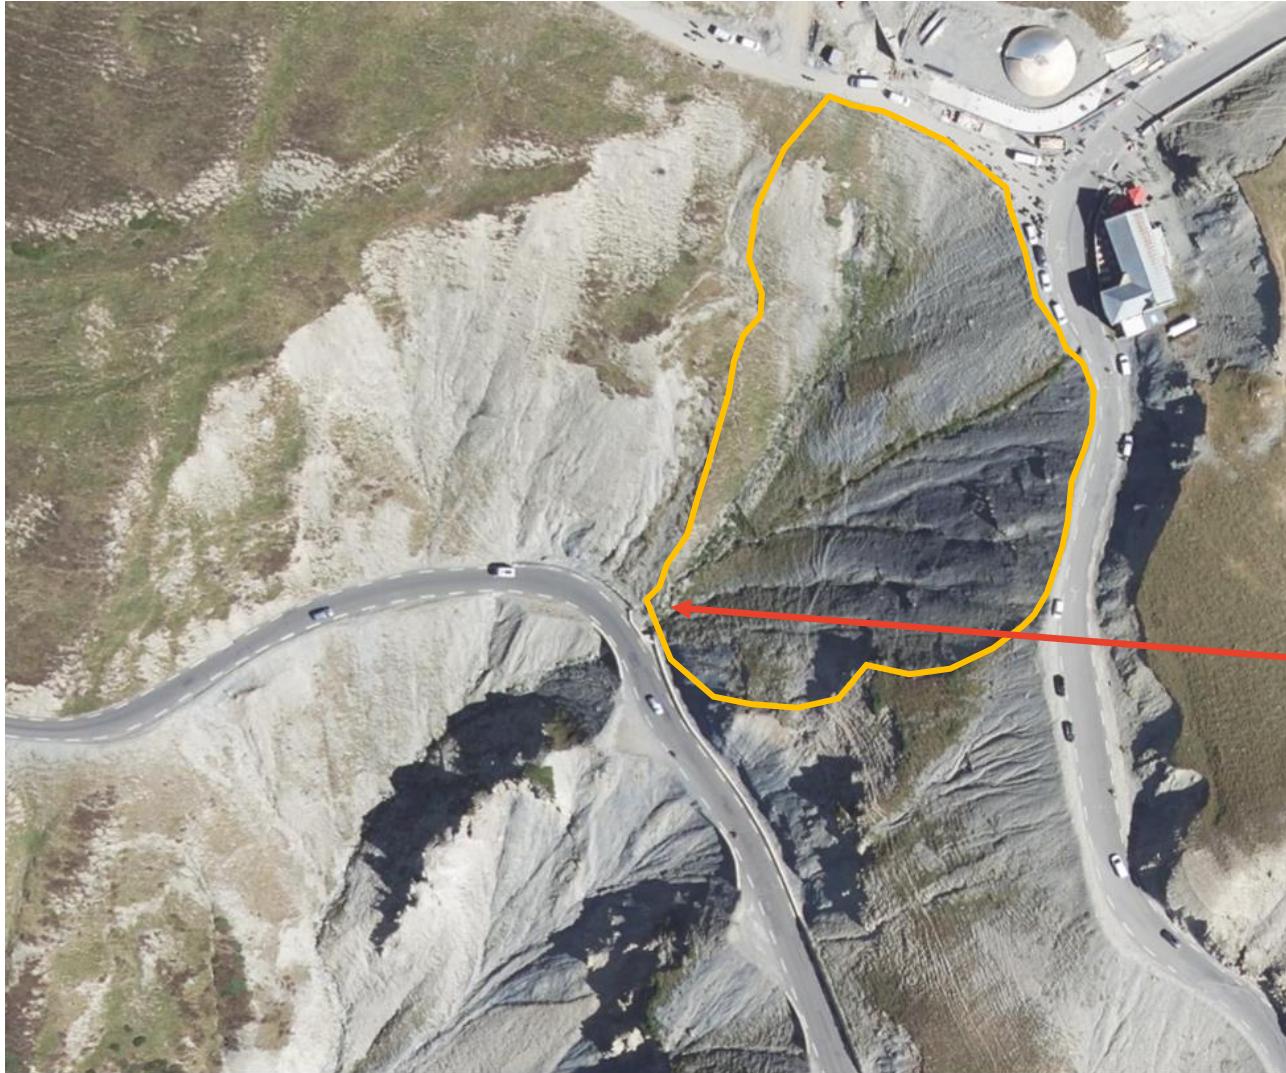
Problème d'évacuation des eaux de ruissellement.

Conséquences : Nécessité de déblayer la zone et fortes pressions exercées sur la chaussée.

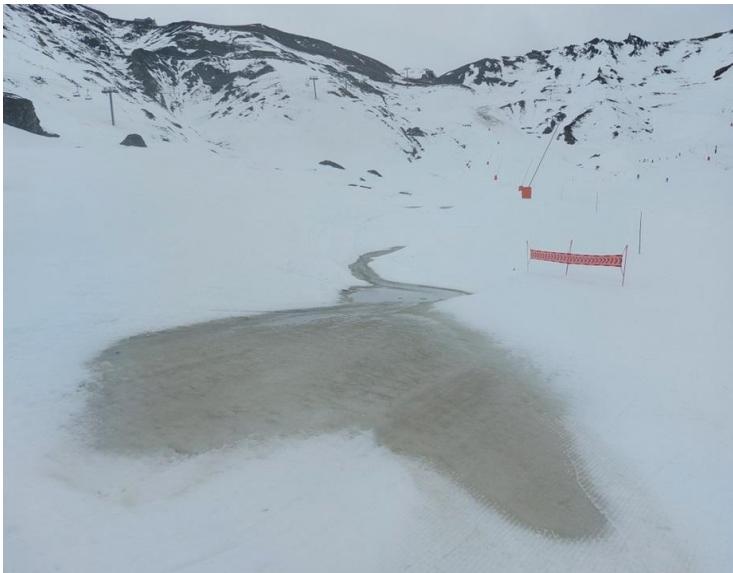
Problématique de forts écoulements d'eau en hiver, impactant la qualité et la quantité de neige sur les pistes

Écoulement d'eau du ruisseau du Tourmalet.  
(17/01/24, P. Doux, SELM Grand Tourmalet)

Volonté de restaurer des pistes dégradées chaque année

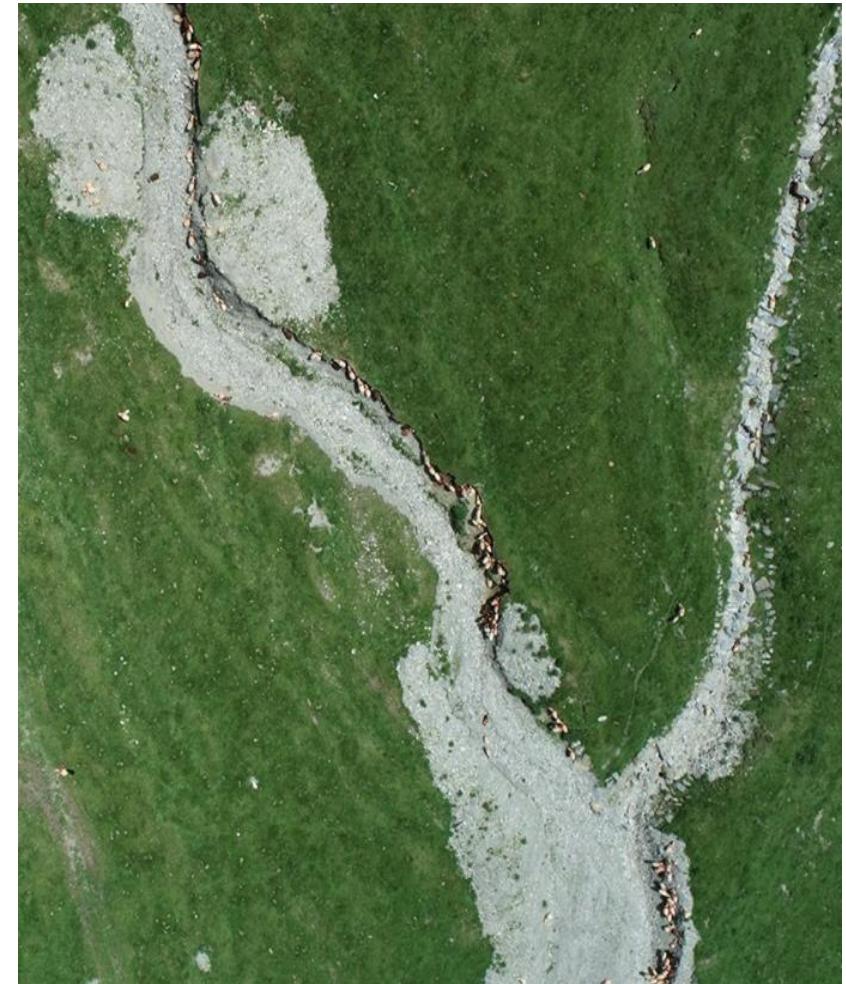
Ravinement du ruisseau du Tourmalet  
(28/06/24, B. Mazery, PLVG)

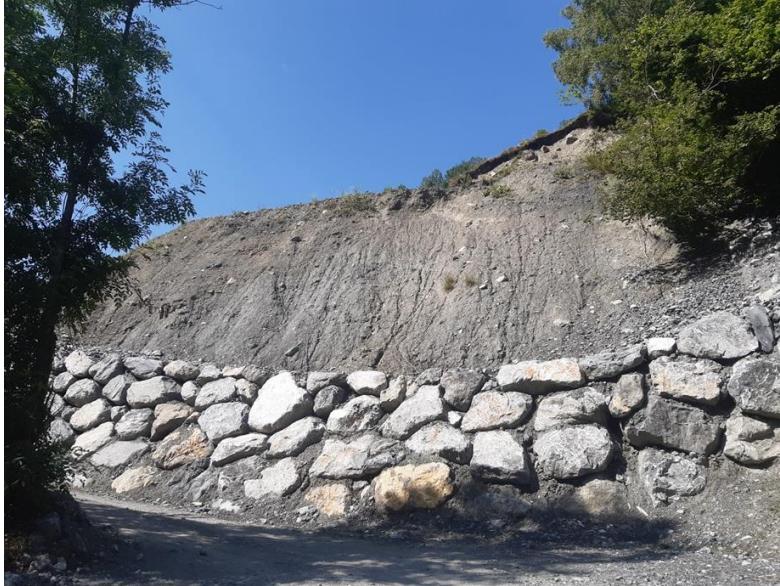
Talus (> à 60°) entre les lacets de la piste de Boussie (19/07/24)

- Talus de la piste de Boussie préoccupant (accès à des prairies de fauches, estives et granges réhabilitées).
- Glissement de terrains en bords du Bastan en dessous des prairies de fauche (la Commune n'est pas en mesure de s'impliquer financièrement).
- Difficultés ressenties par les représentants pour bénéficier de conseils et d'expertises concernant les actions à mettre en place.

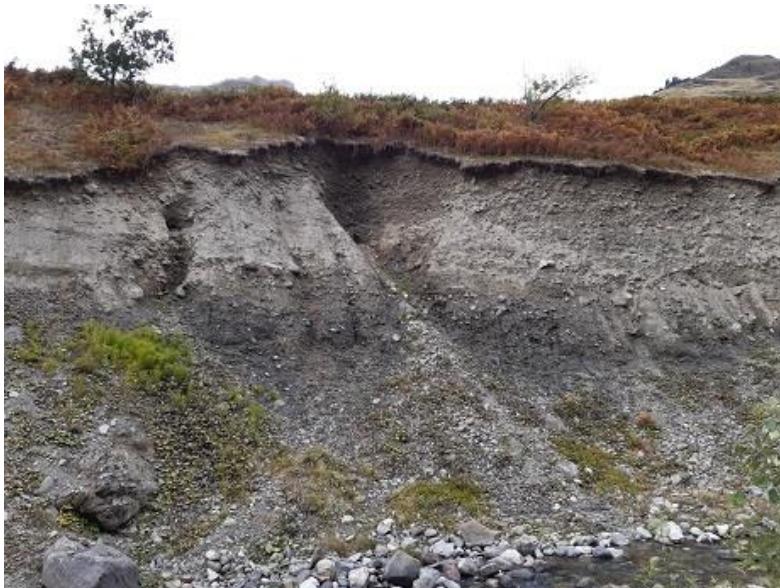
Glissement de terrain en bord de Bastan (15/10/2022)

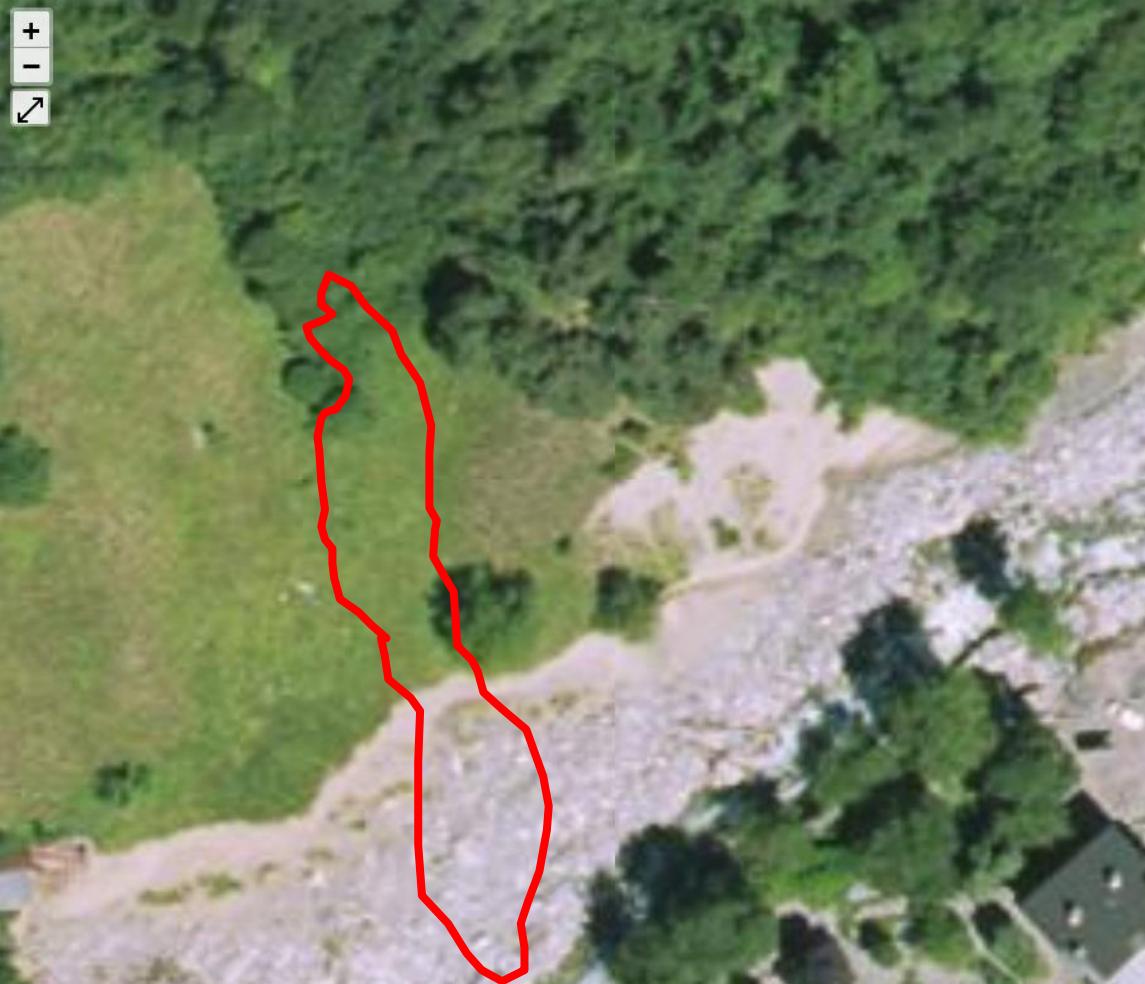
Image IGN de 2015 après la crue

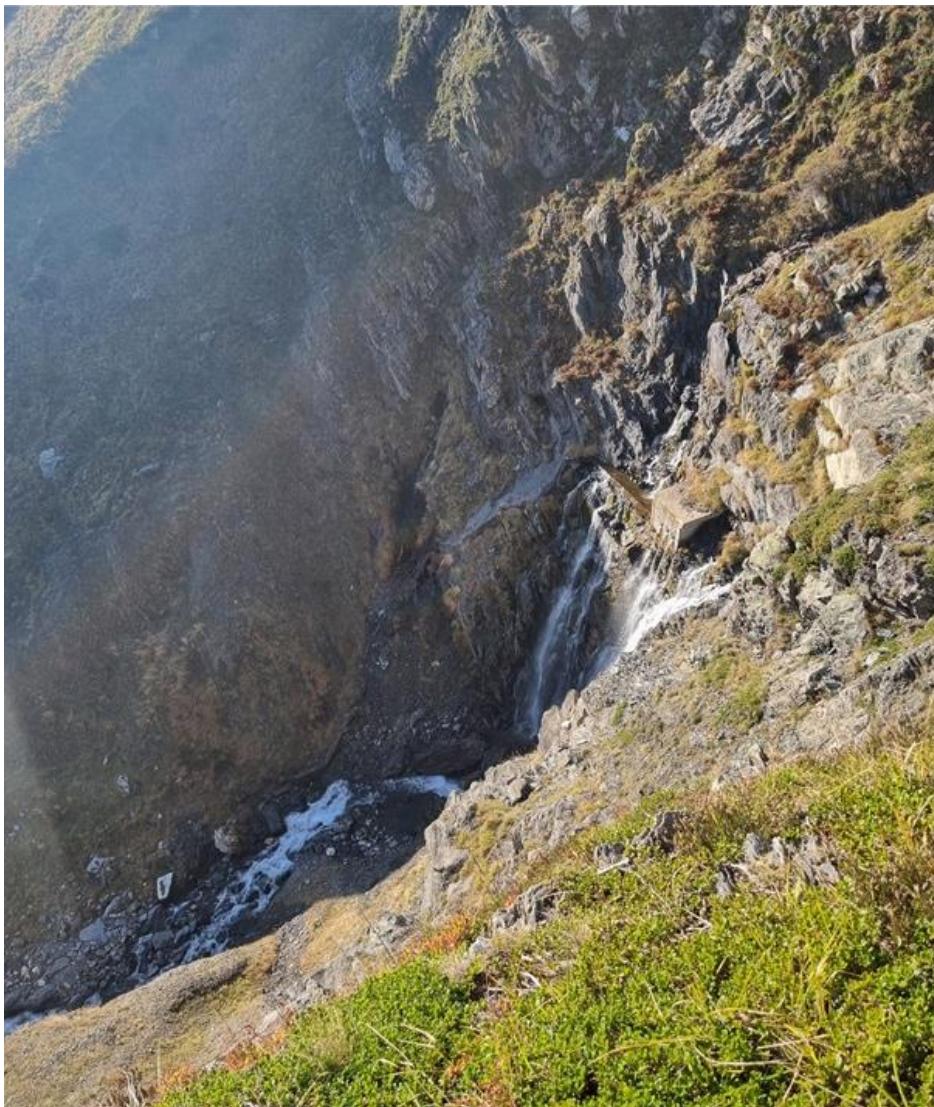
Site pré-identifié « à haut risque » et non considéré prioritaire dans le plan d'action

Zone de captage d'eau douce de Barèges (19/11/2024)

Milieu rocheux avec une végétation adaptée  
et peu de sol/matériaux mobilisables.  
Faible pertinence de travaux de génie  
écologique

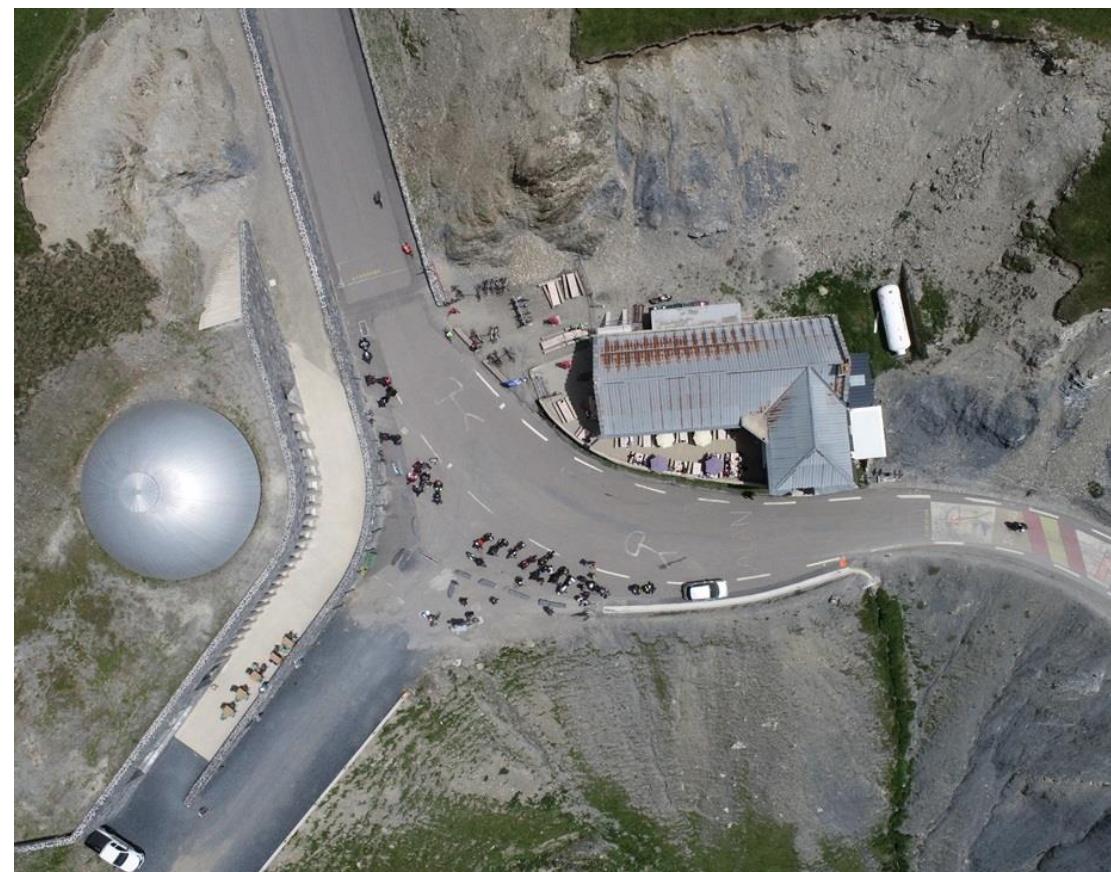
Site pré-identifié « à haut risque » et considéré prioritaire dans le plan d'action

Image drone des zones érodées au niveau du Col du Tourmalet (B. Mazery, 28/06/2024)

Types d'érosion représentés :

- Erosion régressive (alternance gel et dégel + gravité)
- Erosion en nappe

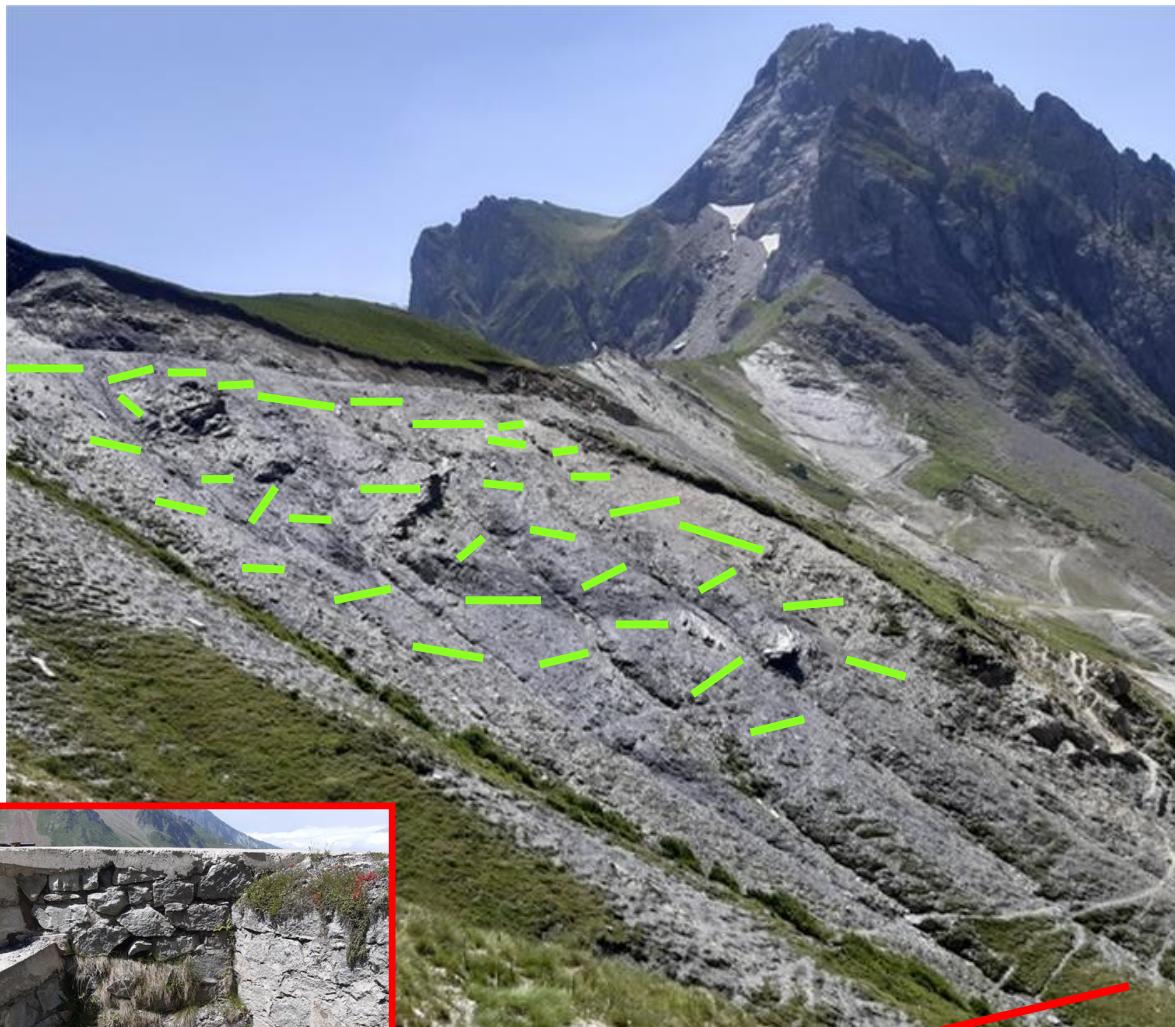
# 4: Utilisation des critères sur le site « Ruisseau Tourmalet amont »

Critères	Ruisseau du Tourmalet (HR) Amont
Dynamisme actuel de l'érosion	++
Situation par rapport à l'amont du BV	++
Connexion au réseau hydrographique	++
Importance dans la fourniture sédimentaires	+
Intensité des dommages/dégâts constatés	++
Proximité de la zone avec des infrastructures	++
Zone considérée comme problématique par les acteurs	++
Faisabilité technico-économique de la restauration	+

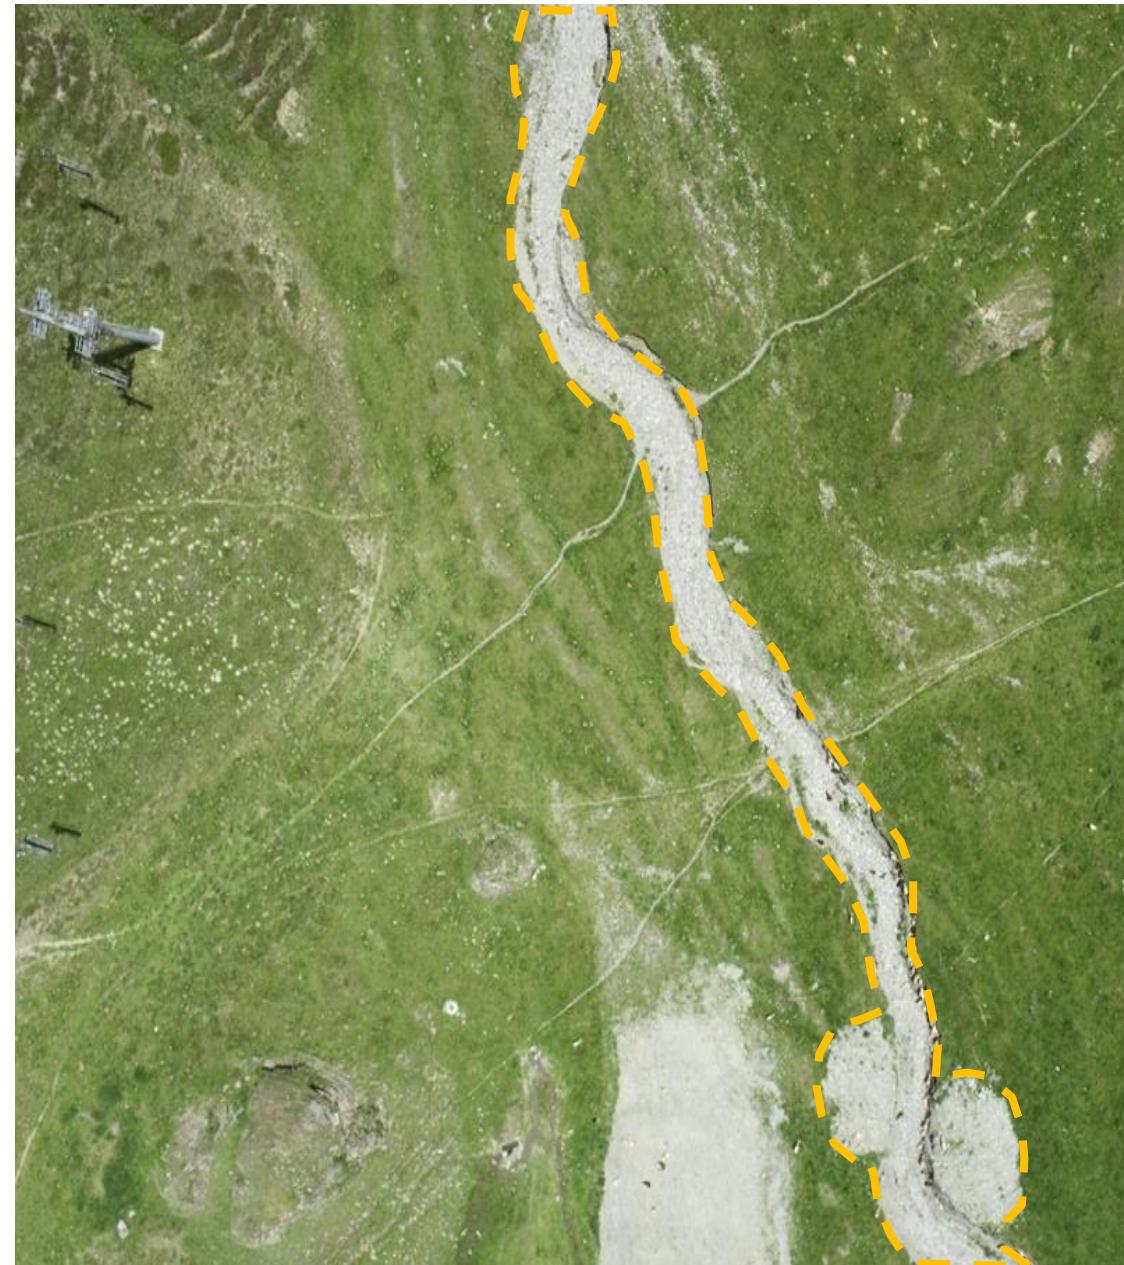
Type d'érosion représentée :

- Ravine
- Petits glissements de terrain

Image drone de la ravine au niveau de la piste de ski (B. Mazery, 28/06/2024)

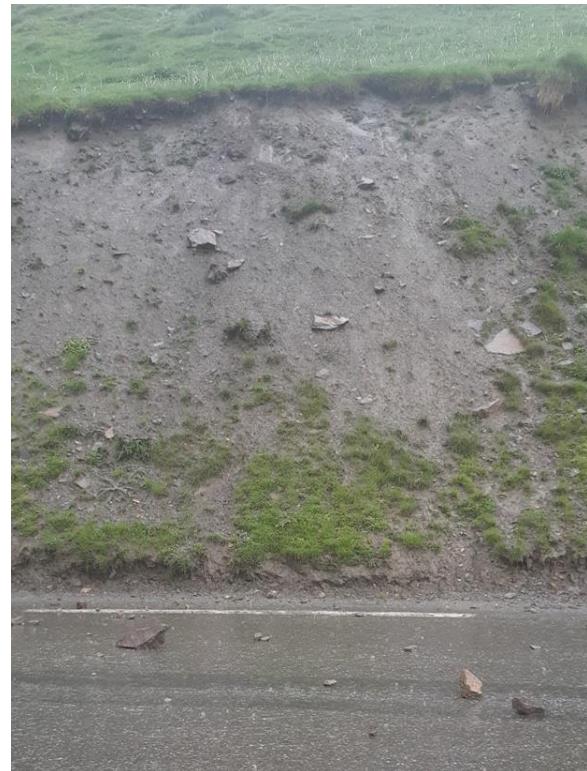
Chute de cailloux sur la chaussée (13/06/2023)

Types d'érosion représentés :

- Erosion régressive (alternance gel et dégel + gravité)
- Erosion en nappe

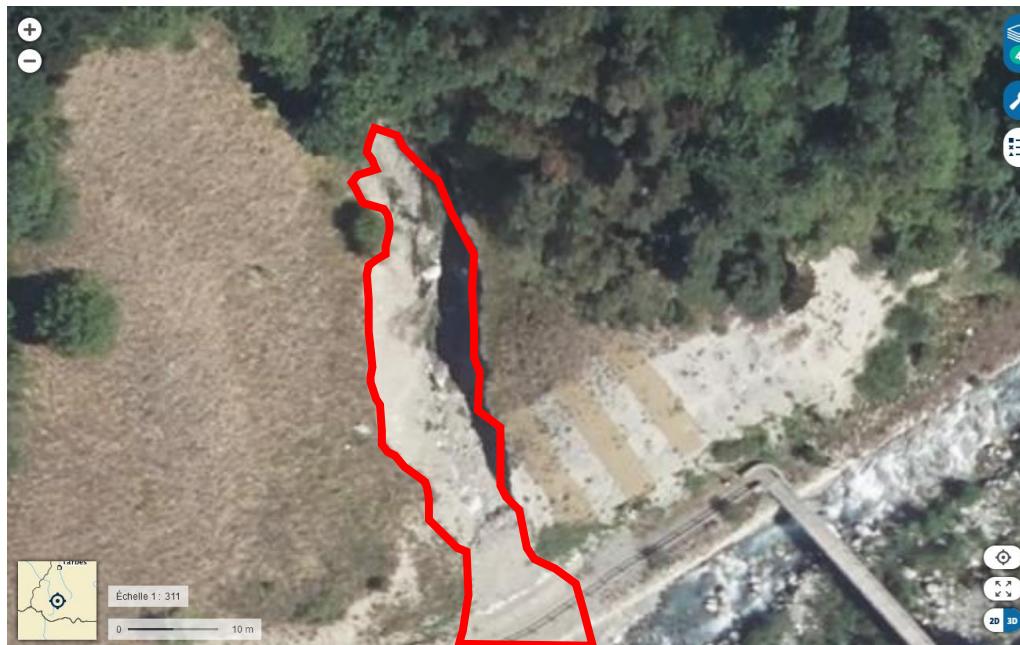
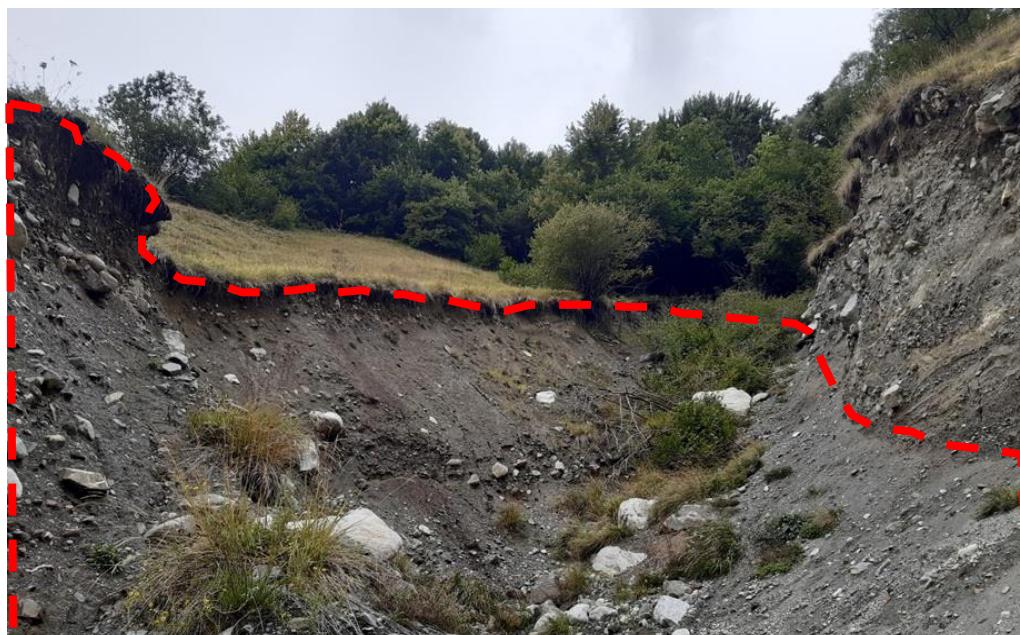
Ravine formée en 2021, (Barèges, le 12/09/24)

Types d'érosion représentés :

- Glissement de terrain
- Erosion en nappe

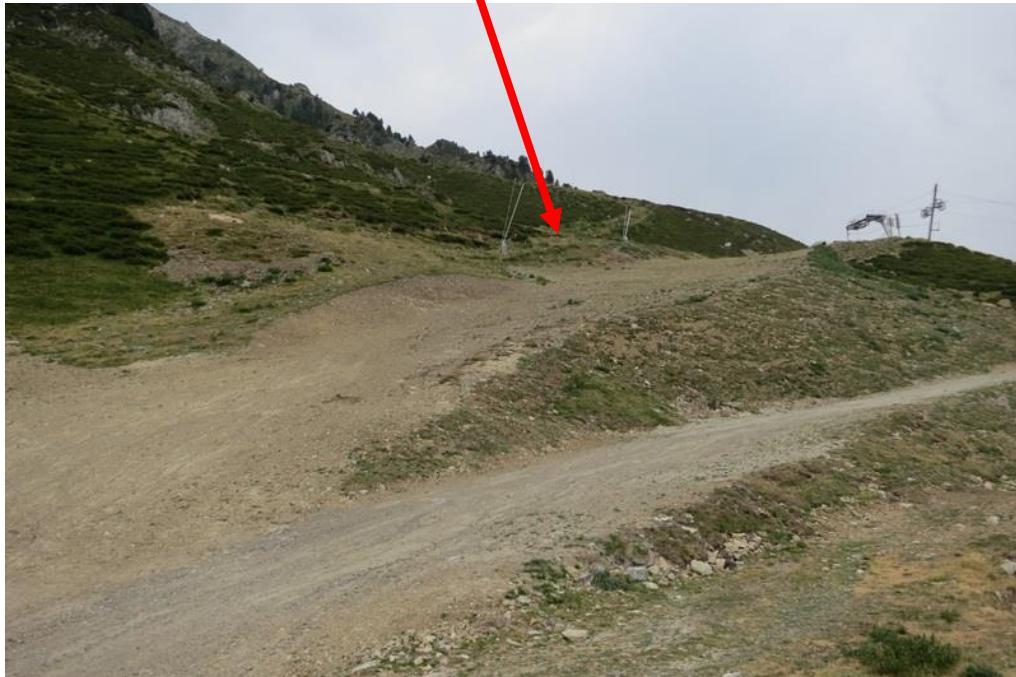
Pistes aménagées à Caoubère (05/08/2022)

Types d'érosion représentés :

- Erosion en nappe
- Petites ravines

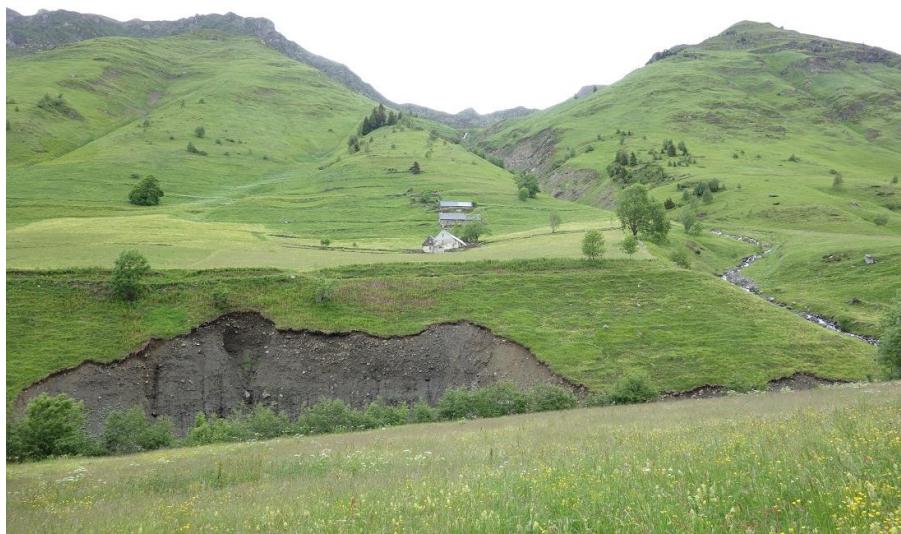
Glissement sur berge du Bastan vu de la route (10/06/2020).

Type d'érosion représentée :

- Glissement de terrain
- Erosion des berges

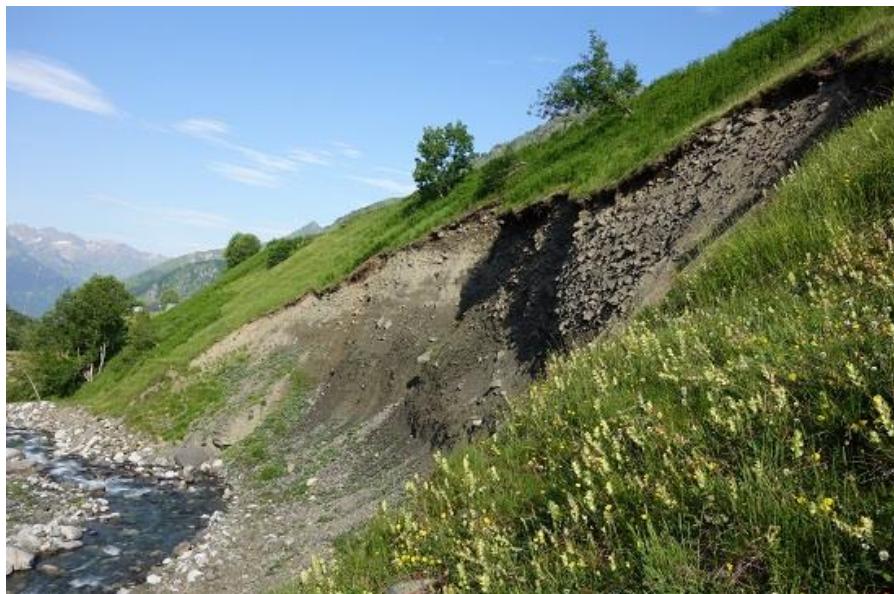
Glissement sur berge du Bastan vu de profil (24/06/2020).
