**Synthèse illustrée des travaux de restauration écologique réalisés par  
Eco-Altitude dans la vallée de Barèges de 2020 à 2023  
Brice DUPIN et Kevin LIAUTAUD  
Réunion de sensibilisation sur le terrain, le 26 septembre 2023**

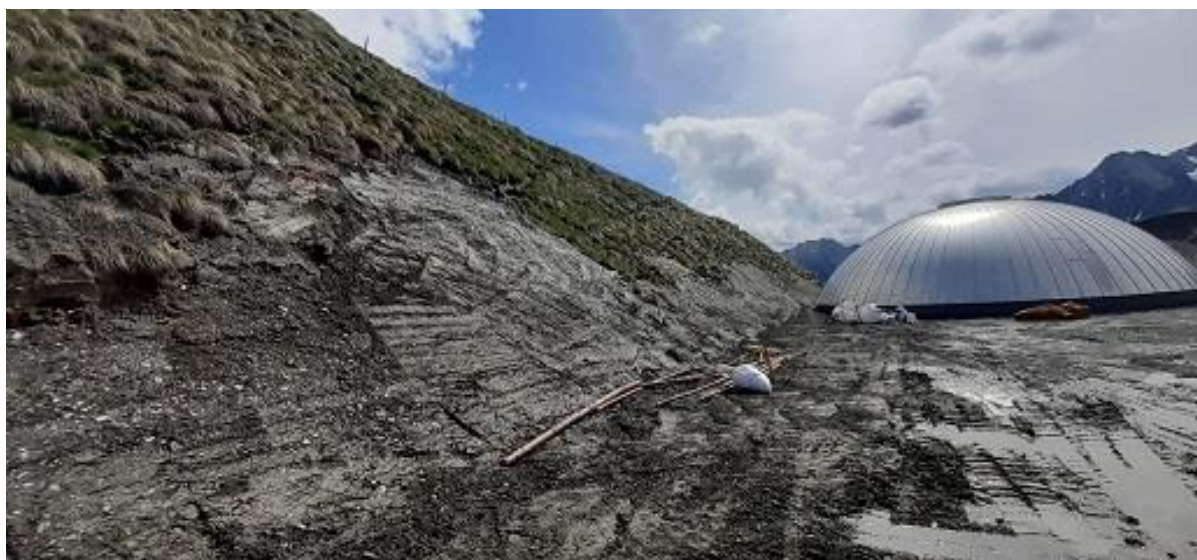
Figure 3 : Talus au moment du semis (08/06/23)

Nous sommes intervenus début juin juste après les derniers terrassements. Les semis ont été fertilisés à deux reprises pour que le couvert végétal puisse résister à la rudesse des conditions automnales et hivernales. Une très grande diversité de plantes sauvages de l'étage subalpin a été installée sur ces talus. Des suivis en 2023 permettront de voir quelles sont les espèces qui s'implantent le mieux dans ces conditions écologiques.

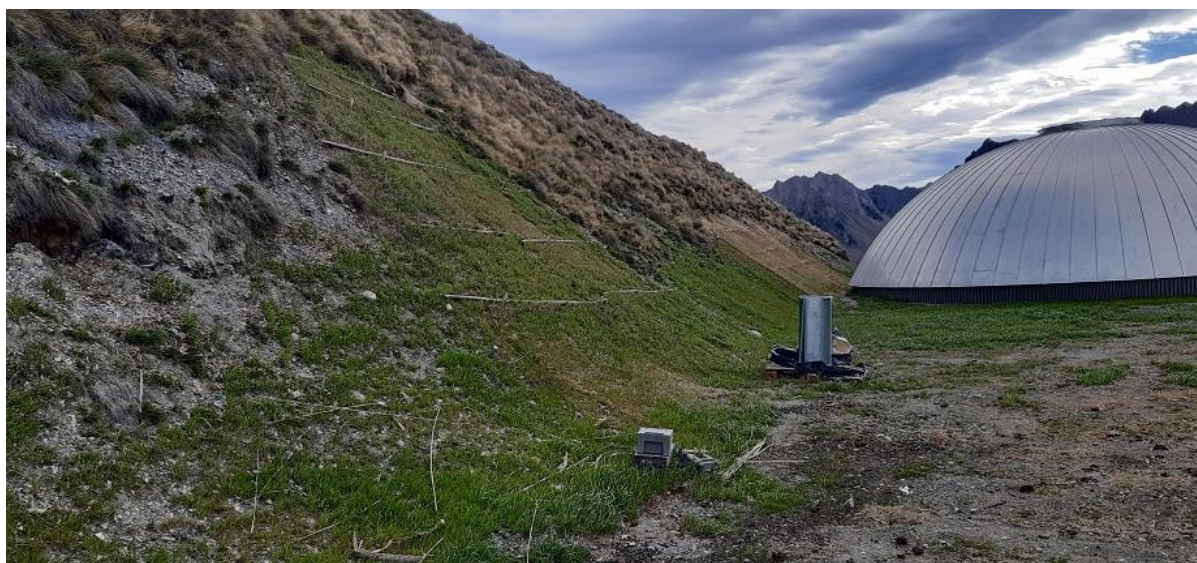
Figure 4 : Etat de la re-végétalisation fin septembre 2023 (21.09.23)

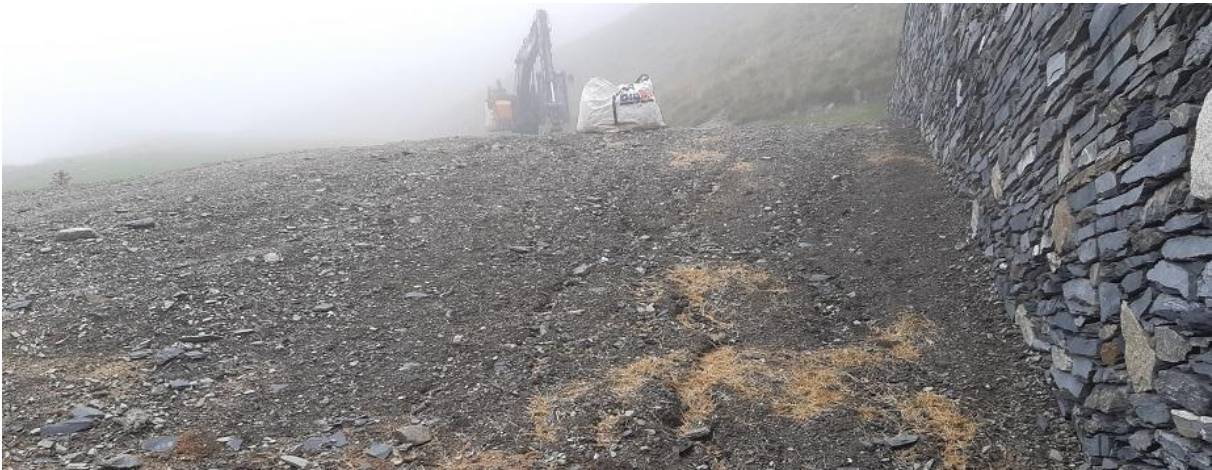
Figure 5 : Talus au moment du semis et de l'épandage de broyats de bois (03/08/23)

Les semis en début août avec un apport conséquent de broyats de bois ont permis de protéger le sol et d'installer des plantes. Etant donné que ce talus est moins soumis au piétinement et à la compaction du sol, nous n'avons utilisés que des semences d'origine locale et collectées à plus de 1600 m d'altitude. Il sera donc intéressant de suivre la diversité d'espèces qui se développent et leur efficacité en matière de tenue des sols.

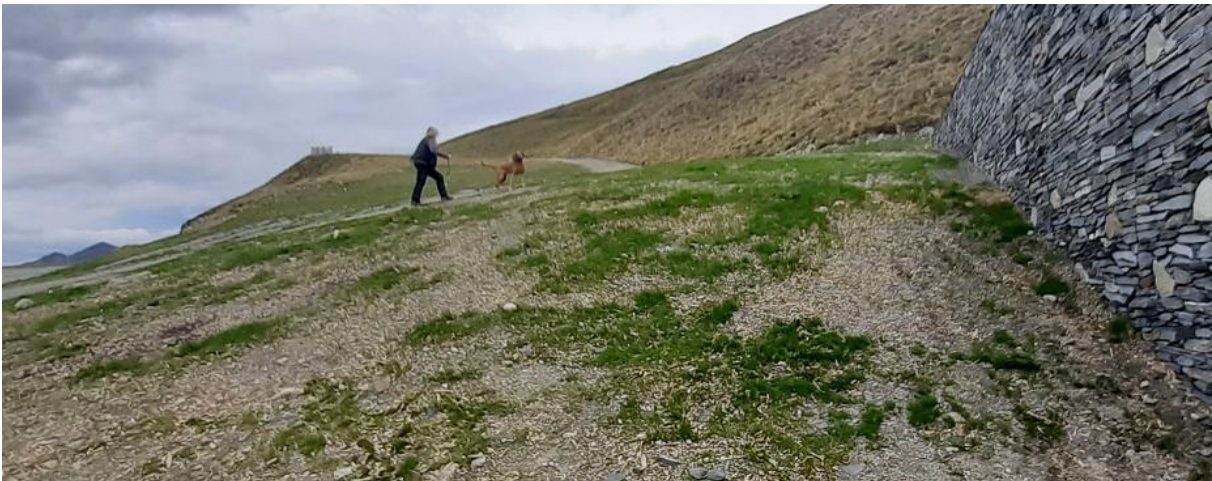
Figure 6 : Talus après semis et amendement le (21/09/23)

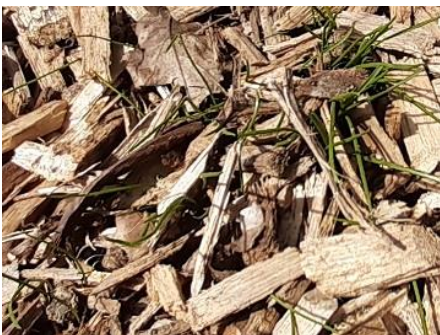
Figure 7 : Développement des plantules à travers le broyat de bois (05/09/23)

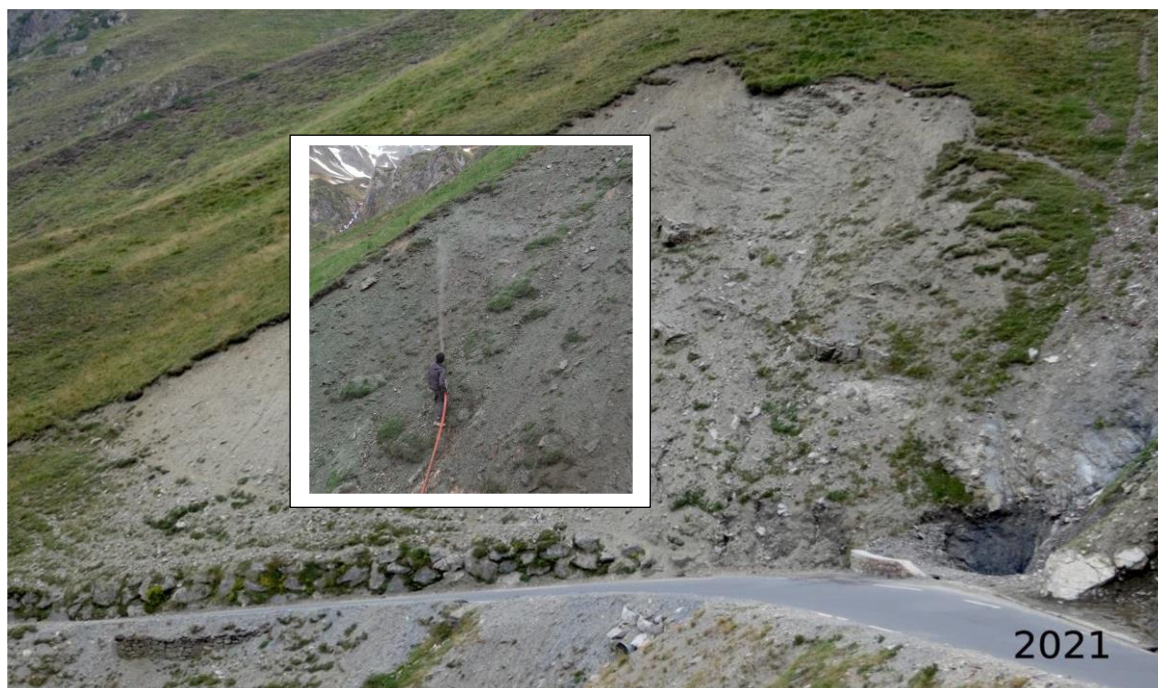
Figure 8 : Talus avant restauration écologique (fond d'écran, le 05/09/21) et pendant le semis à l'hydroseeder (20/05/21)

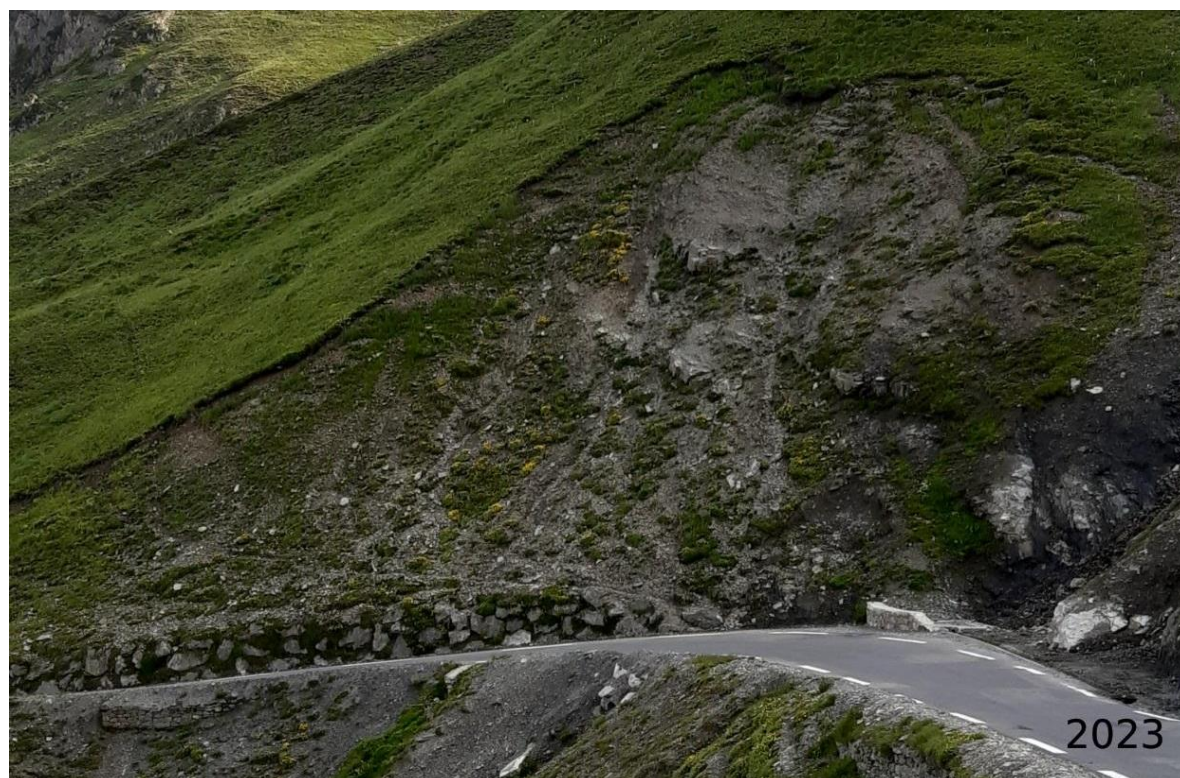
Figure 9 : Talus 2 ans après les semis et apports d'amendement organique (11/09/23)

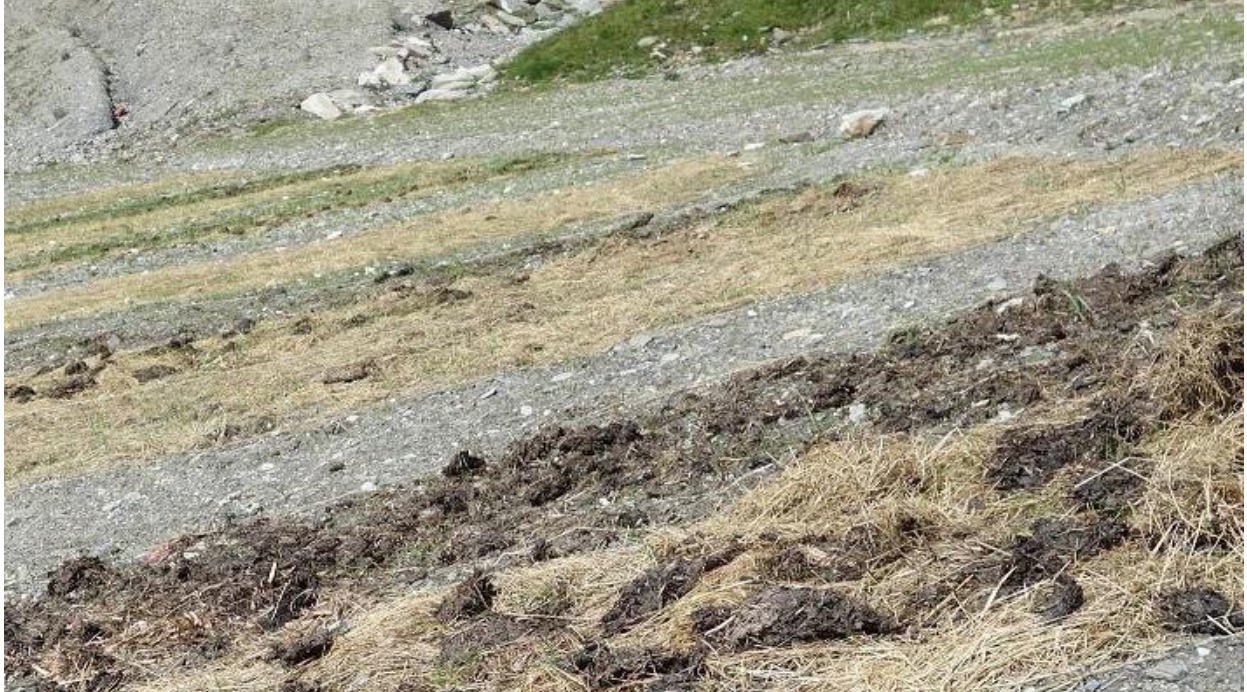
Figure 10 : Installation des expérimentations le 27/05/20

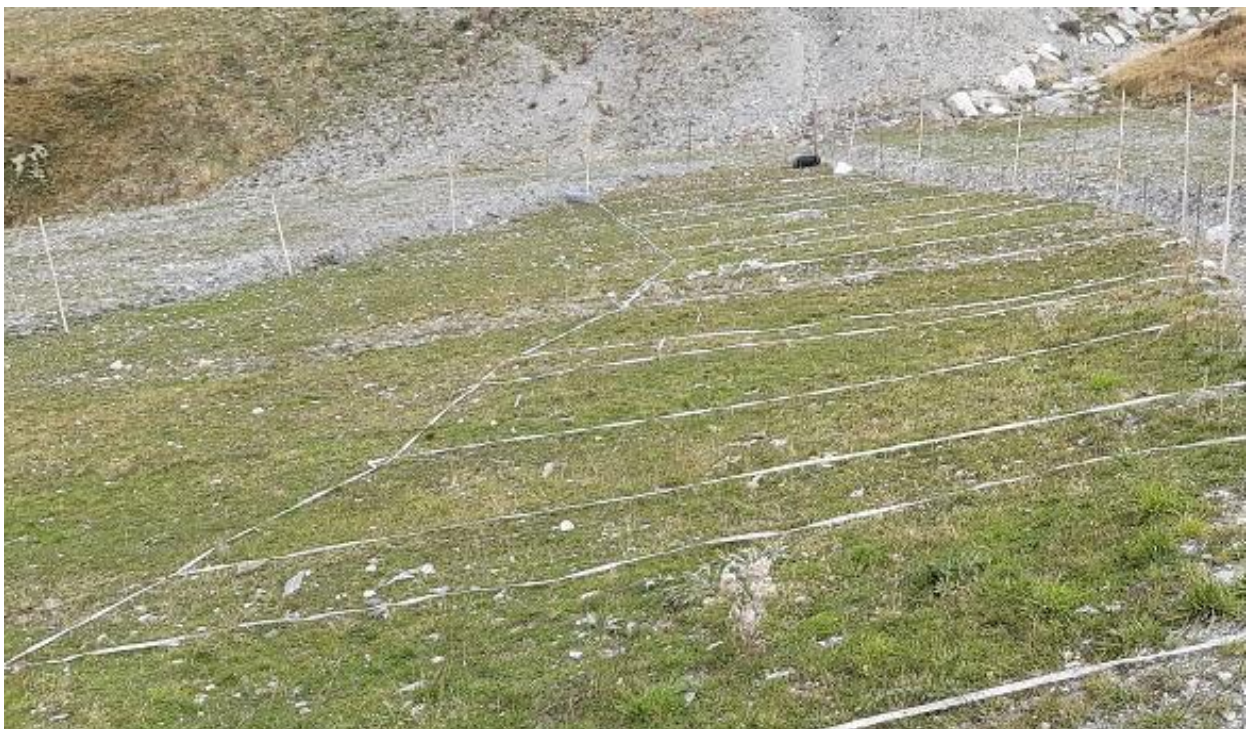
Figure 11 : Suivi des expérimentations le 21/09/23

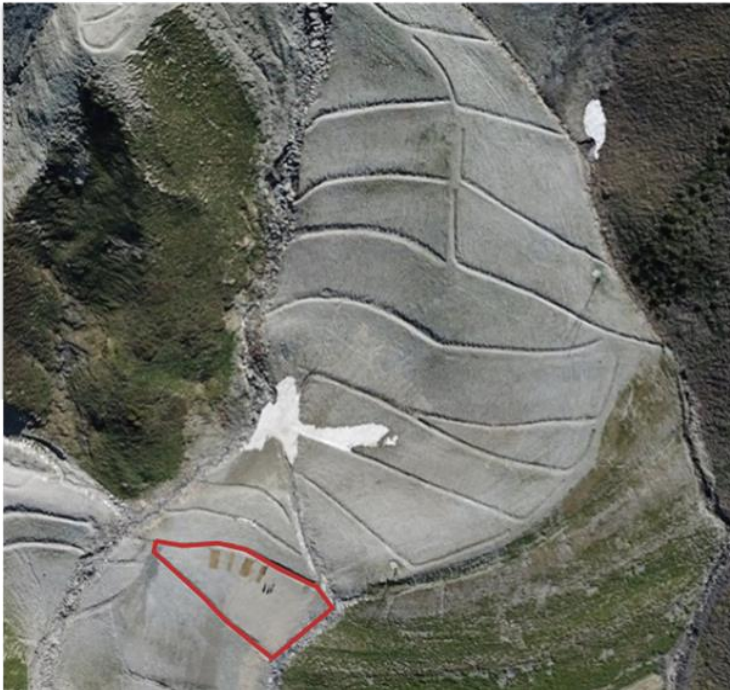
Figure 13 : Piste de ski avant restauration (26/05/20, B. Mazery)

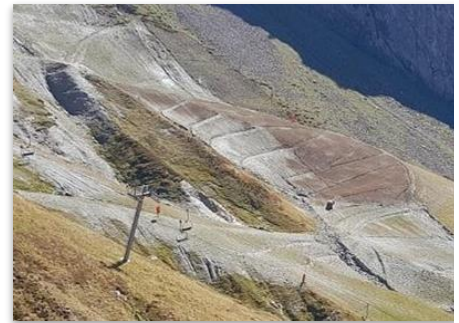
Figure 12 : Piste de ski pendant l'épandage de fumier (21/09/22, P. Doux)

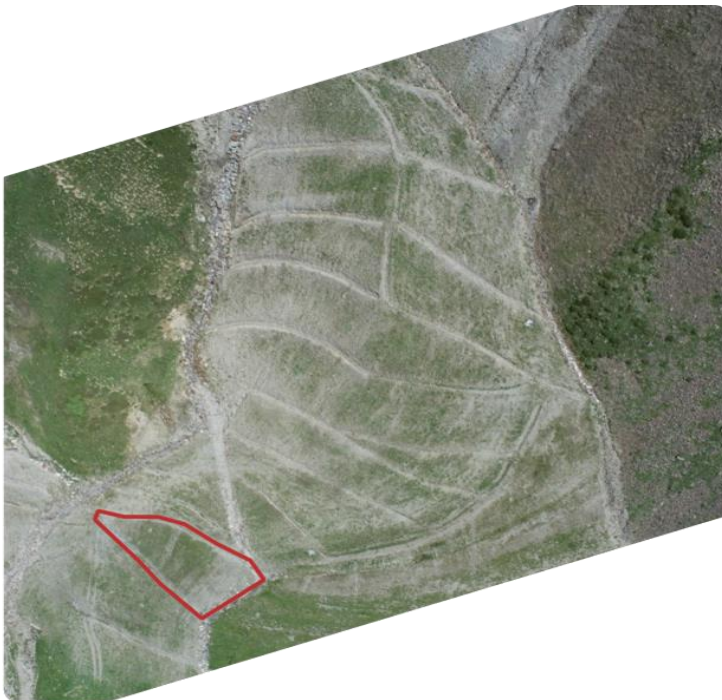
Figure 14 : Piste de ski en cours 21 mois après restauration (28/05/24, B. Mazery)

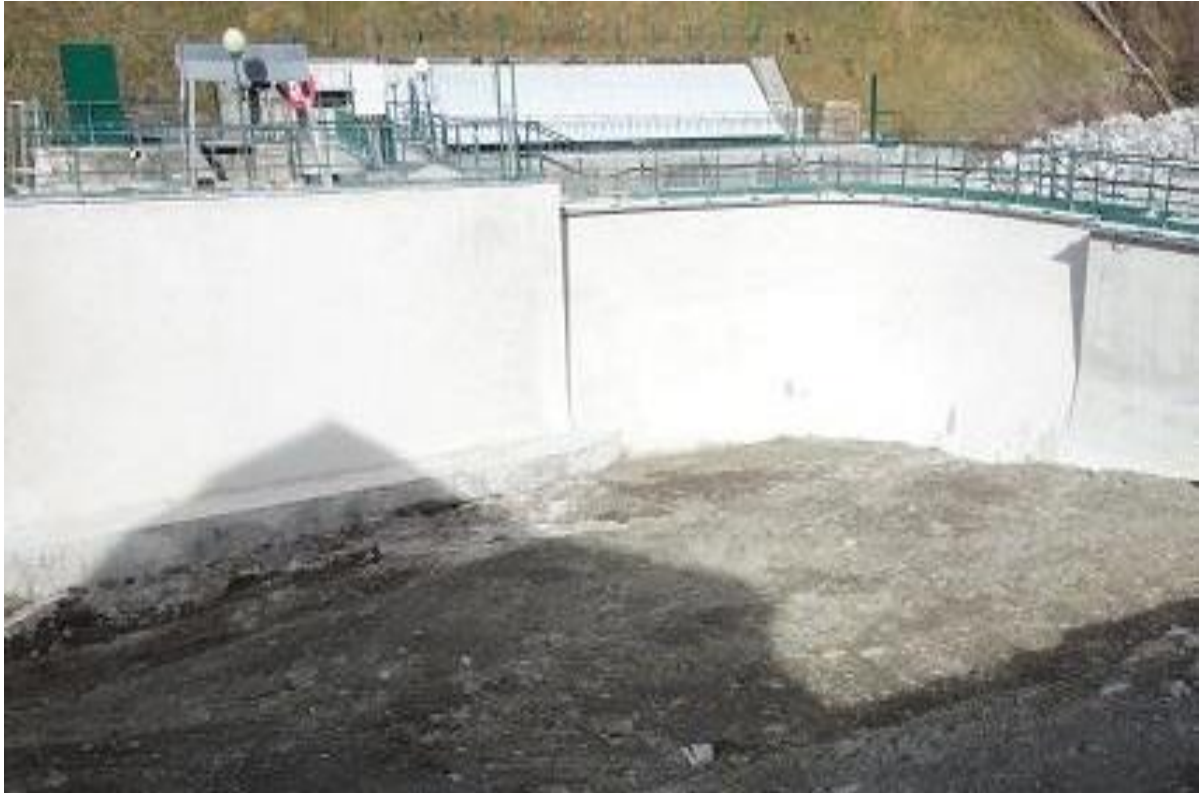
Figure 15 : Site avant semis d'un mélange de prairie de fauche locale à l'hydroseeder, le 18/10/2020

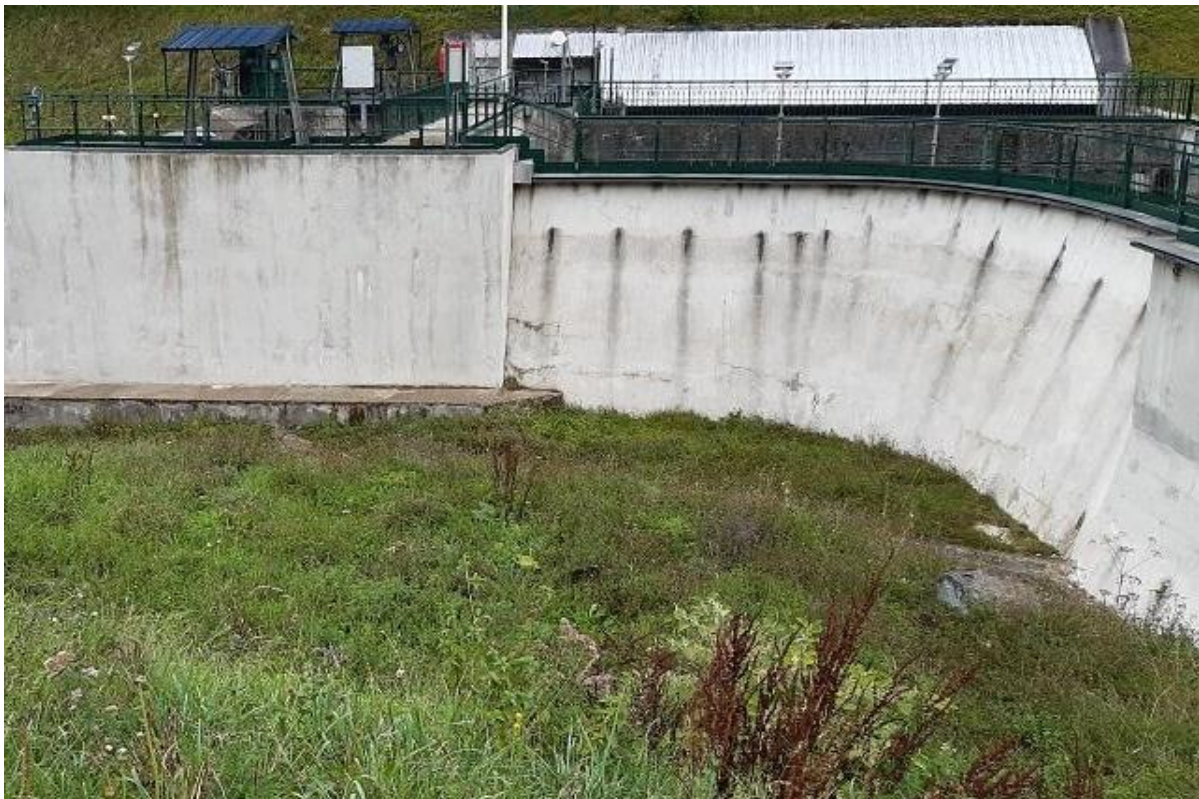
Figure 16 : Prairie obtenue trois ans plus tard, le 21/09/2023
