Plan de lutte contre l'érosion des sols Vallée du Bastan

FONDS NATIONAL
D'AMÉNAGEMENT
ET DE DÉVELOPPEMENT
DU TERRITOIRE
Massif des Pyrénées

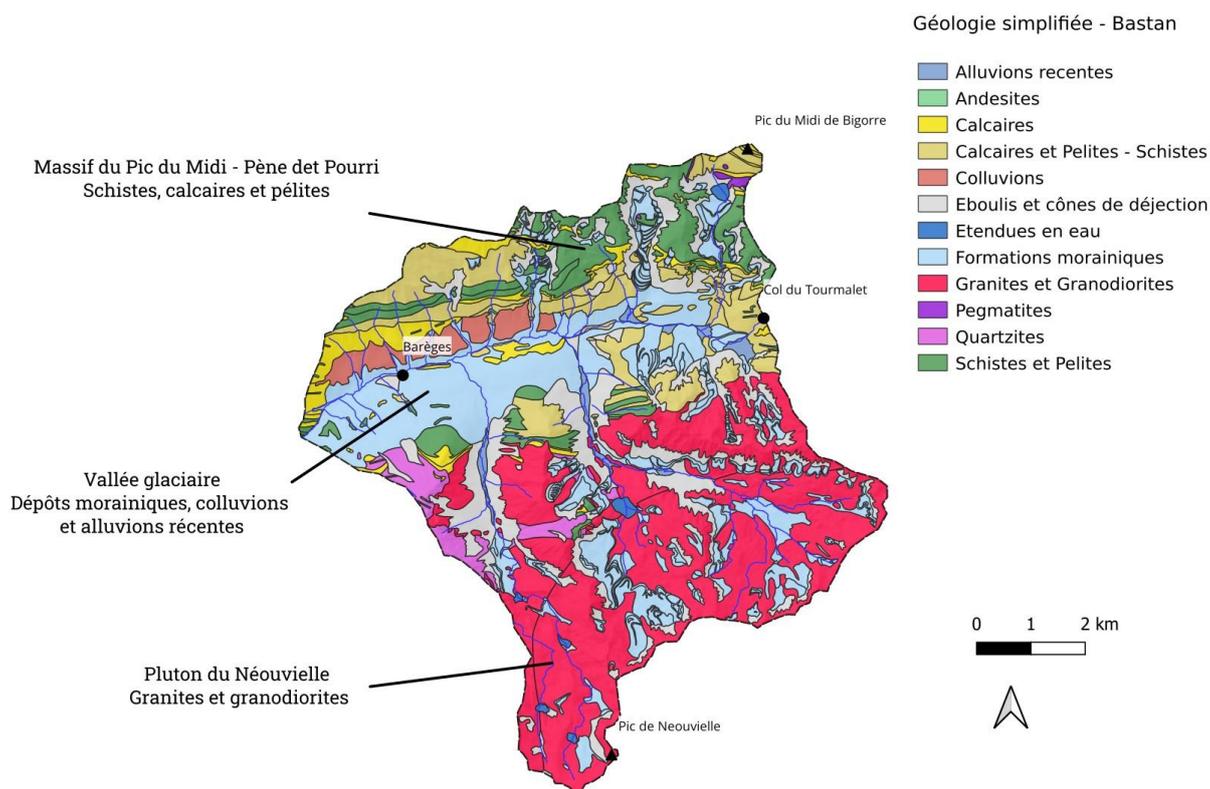
Figure 2 : Carte géologique de la zone d'étude. Source : BRGM, légende modifiée.

La rive gauche du Bastan est occupée par un massif plutonique de grande taille majoritairement composé de granodiorites appartenant au pluton du Néouvielle (secteurs de la Glère, Aygues-Cluses, deths Coubous). En rive droite du Bastan, les terrains sont principalement composés de roches métamorphiques et sédimentaires (pélites schisteuses, gréseuses du Dévonien et de calcaires qui composent le massif Pic du Midi – Ourdégon – Pène det Pourri). Ces deux grands ensembles sont séparées par des roches calcaires, schisteuses et gréseuses du Namurien qui occupent un axe Tourmalet – Barèges (fond de vallée, bas de versant en rive droite, massifs d'Espade, Caoubère, Ayré avant la transition granodioritique), et recouverts en fond de vallées par des dépôts morainiques et sédimentaires récents [1]. Ces deux derniers ensembles présentent des roches moins dures que la partie granitique, et concentrent la plus grande partie des zones à risques érosifs observés dans la zone. De nombreux glissement de terrains sont observés au sein des formation superficielles de fond de vallée, et des marques d'érosion concentrées sont visibles dans le secteur du Tourmalet et dans les terrains calcaires et schisteux en rive droite du Bastan, notamment sans sa partie amont.

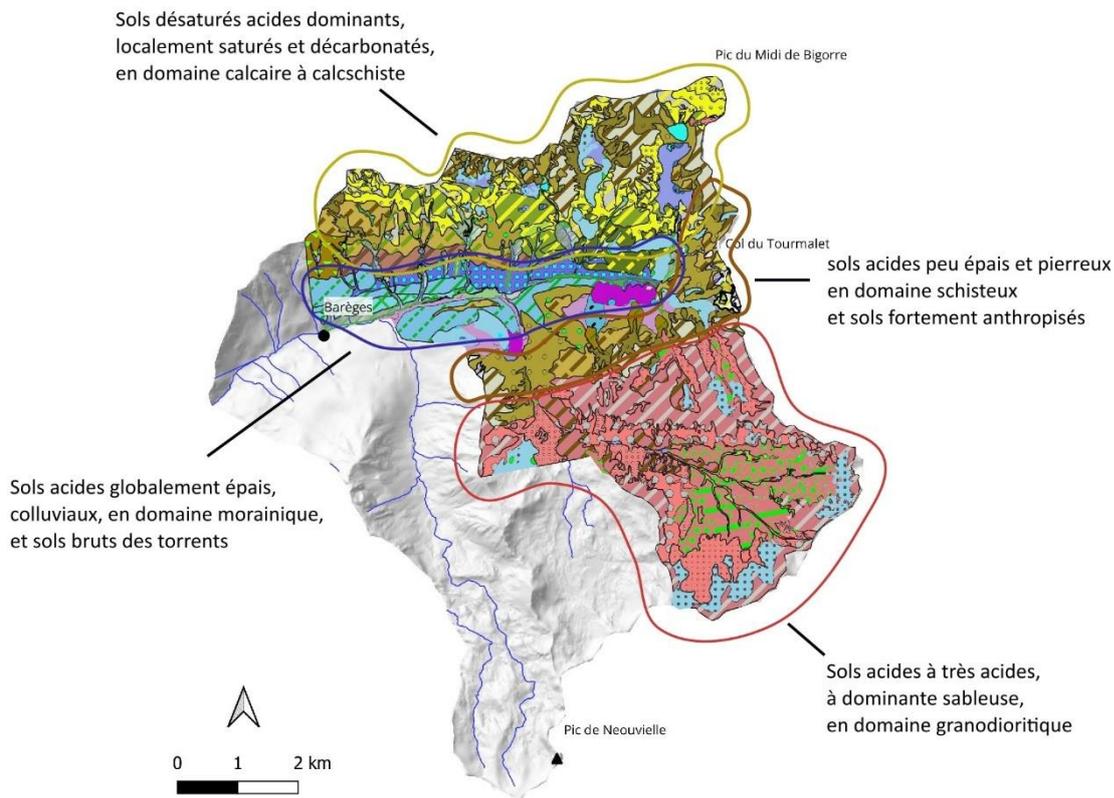
Figure 3 : Carte des sols de la zone d'étude et délimitation des grands ensembles pédologiques. Source : TOPSOL, un Secteur de Référence pédologique dédié à la connaissance et à la restauration des sols de montagne. [2]

Les études pédologiques réalisées [2] dans la zone et synthétisée dans la carte ci-dessous (Figure 12) montrent 4 grands ensembles correspondant aux trois ensembles géologiques précédemment cités, avec un quatrième ensemble occupant le fond de vallée et constitué de sols acides situés sur des formations morainiques ou superficielles récentes. Ces zones en secteurs morainiques ou alluvionnaires, ainsi que les deux ensembles situés de part et d'autre de l'axe de la vallée (sols situés en domaine calcaire à calcshistes et sols acides situés en domaine schisteux concentrent la plupart des phénomènes érosifs observés dans le bassin versant (glissements de terrain, érosion concentrée). Les sols acides et très acides situés en domaine granodioritiques se situent en revanche dans des secteurs où peu de phénomènes érosifs sont observés.

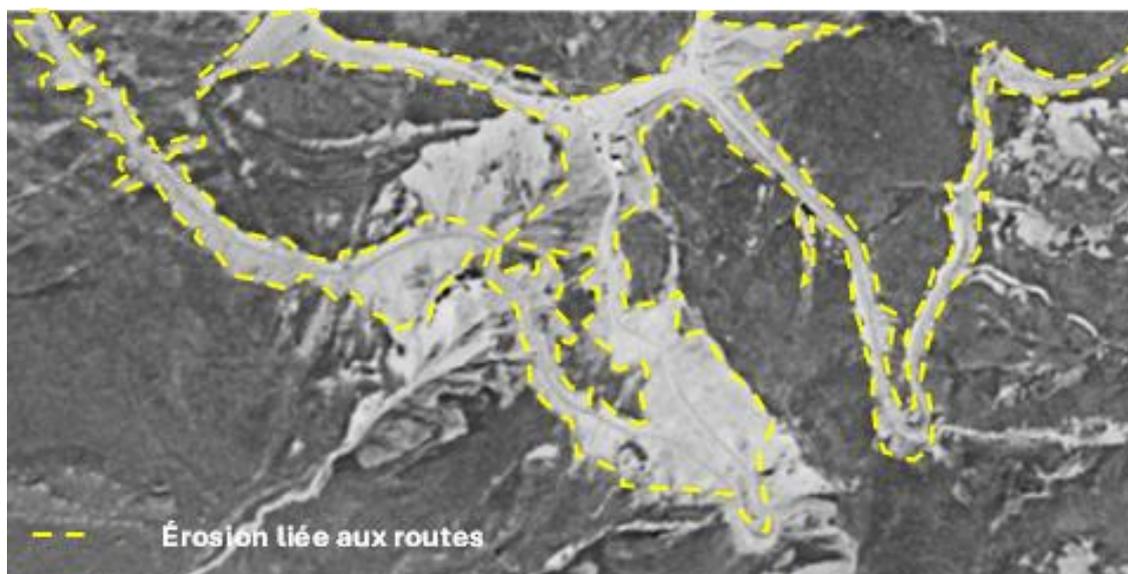
Figure 6 : Zones dénudées au niveau du col du Tourmalet à la suite des travaux routiers (Année 1961)

La construction de la route qui mène au Tourmalet s'est faite en plusieurs étapes. Au XVIII^e siècle un chemin permettait déjà le passage par le Col du Tourmalet vers la vallée de Campan. D'importants travaux sont ensuite développés dans les années 1860 sous Napoléon III pour transformer le chemin muletier en route thermale. Elle est ensuite rapidement utilisée par les automobilistes dans les années 1930 [5], avant d'être considérablement élargie dans les années 1950. De larges surfaces en aval ont alors été recouvertes de déblais.

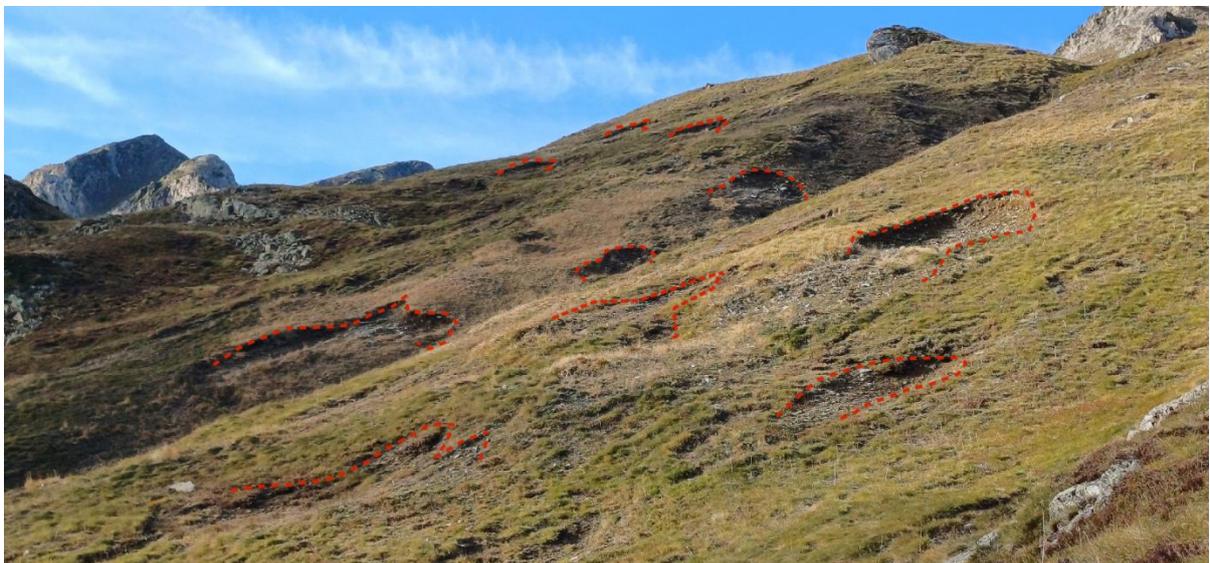
Figure 8 : Zone de fortes concentrations en glissements de terrains superficiels. Montagne d'Ourdégon, altitude : 2000m.

On retrouve également un nombre important de glissements en fond de vallée, sur les berges du Bastan et sur les versants en amont, notamment en aval de Tournaboup.

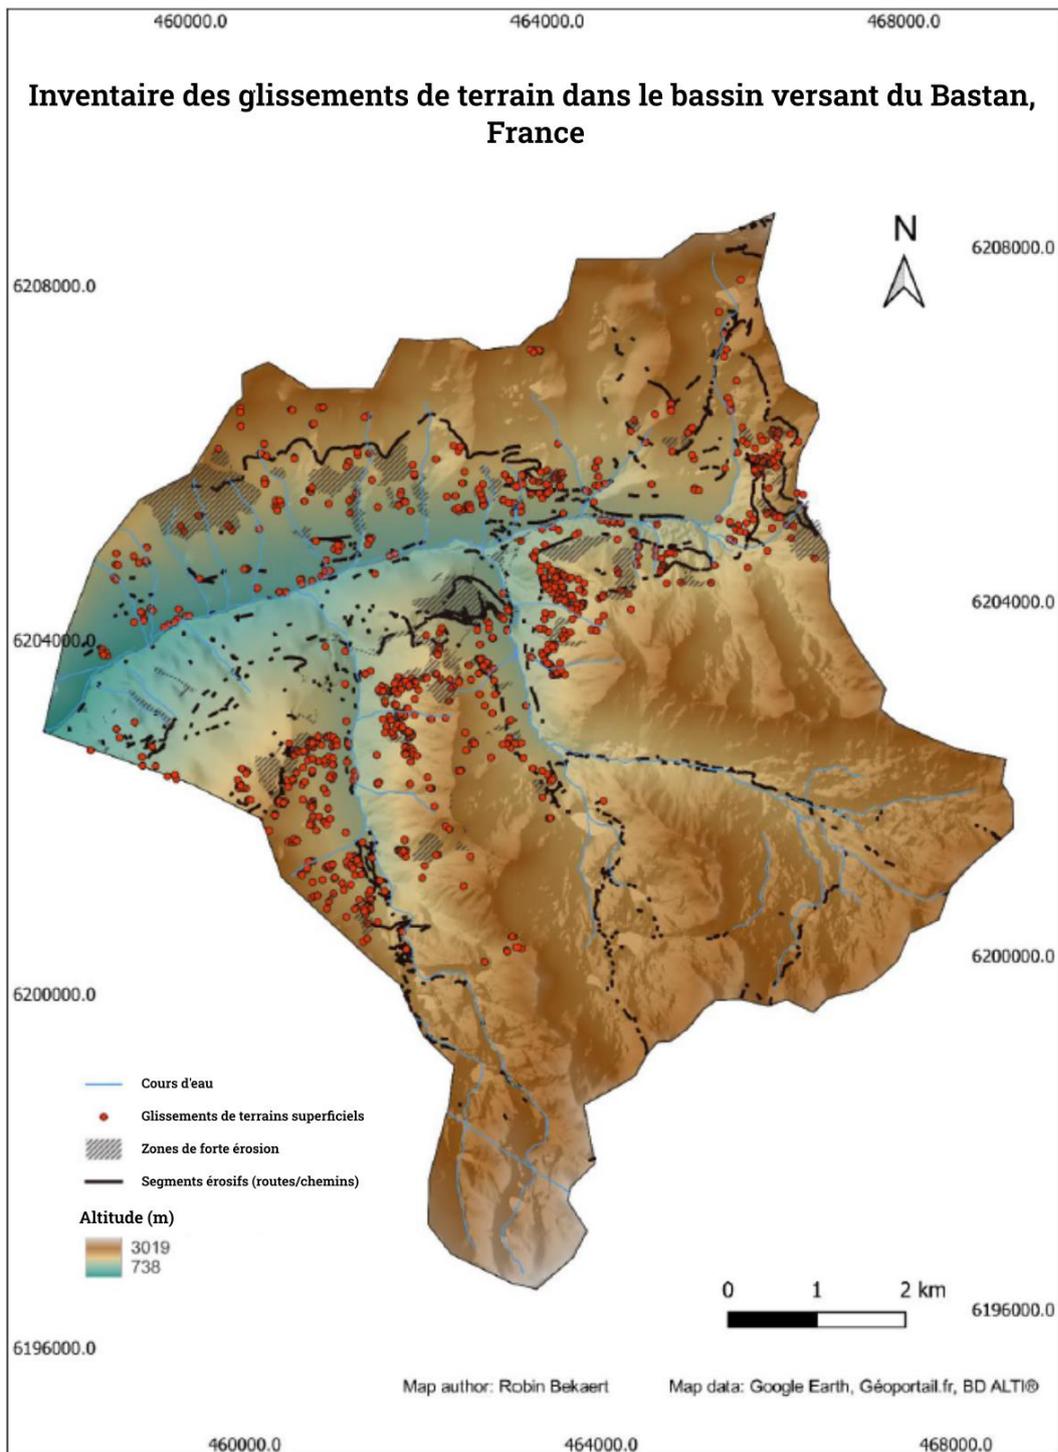
Figure 9 : Inventaire des glissements de terrains (points rouges), des hotspots d'érosion (zones hachurées) et segments de routes/chemins érosifs (segments en noir). Carte : Robin Bekaert.

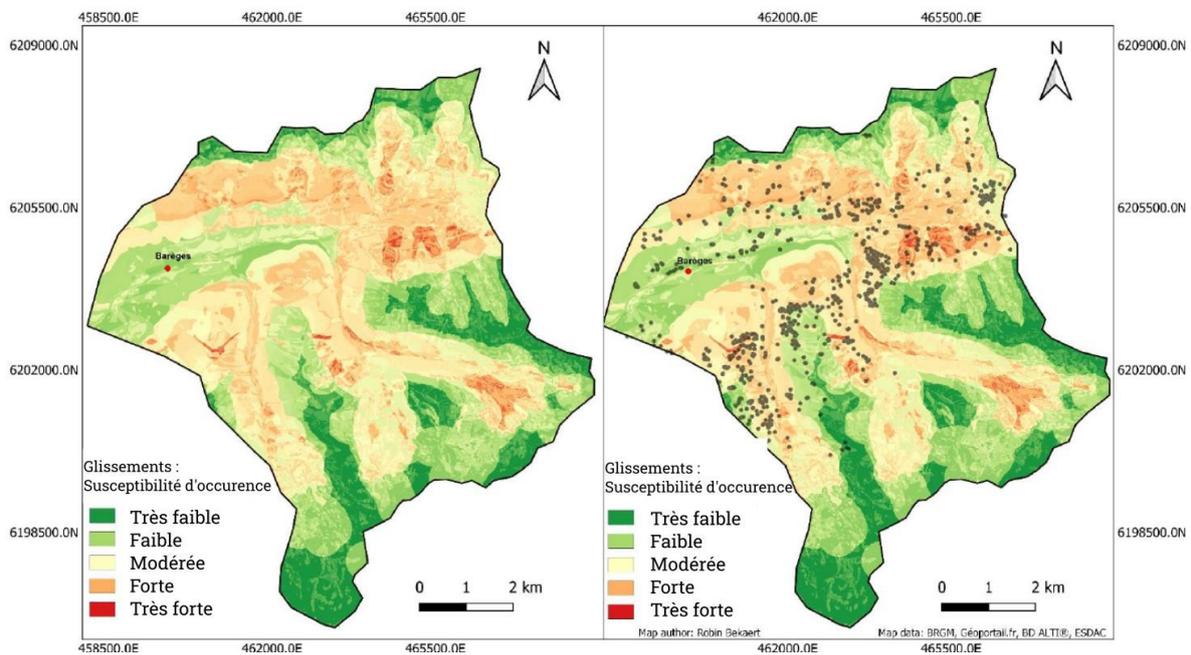
Figure 10 : Carte de susceptibilité d'occurrence des glissements de terrain dans la zone d'étude. Carte : Robin Bekaert.

L'identification des ces variables environnementales a permis la synthèse d'une carte de susceptibilité d'occurrence de glissements de terrains à partir des coefficients issus des modèles utilisés.

Les analyses statistiques ainsi que la carte de susceptibilité d'occurrences des glissements de terrain appuient les conclusions précédemment tirées de l'observation in situ et par satellite des glissements de terrain. Les zones en orange et rouge sur la carte représentent les zones à forte susceptibilité d'occurrence des glissements. Ces analyses soulignent l'importance de certaines variables environnementales dans l'occurrence des glissements (pentes entre 25° et 43°), des profils de courbes non réguliers, une altitude située entre 1500 et 2200 m. Certaines variables déterminantes peuvent également être directement liées à des activités humaines, notamment le type de végétation, ou la distance à des segments de routes/chemins érosifs, qui favorisent la présence de glissements de terrains.

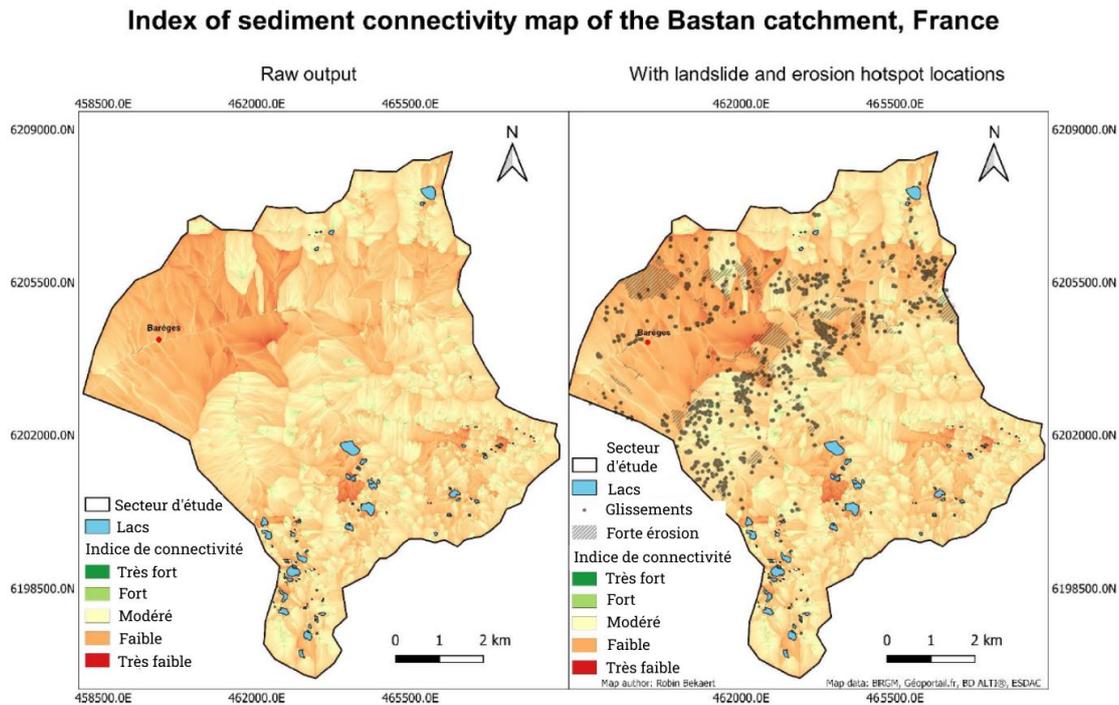
Figure 11 : Index de connectivité sédimentaire. Bassin versant du Bastan. Robin Bekaert.

Les zones avec les connectivités sédimentaires les plus faibles (couleurs rouges-orangées) sont localisées à l'aval du bassin versant, dans les zones où la couverture forestière et une bonne couverture végétale limitent fortement le transport des particules sédimentaires vers l'aval. Les zones peu pentues de haute altitude (secteurs lacustres granitiques notamment), présentent également de faibles valeurs de connectivité.

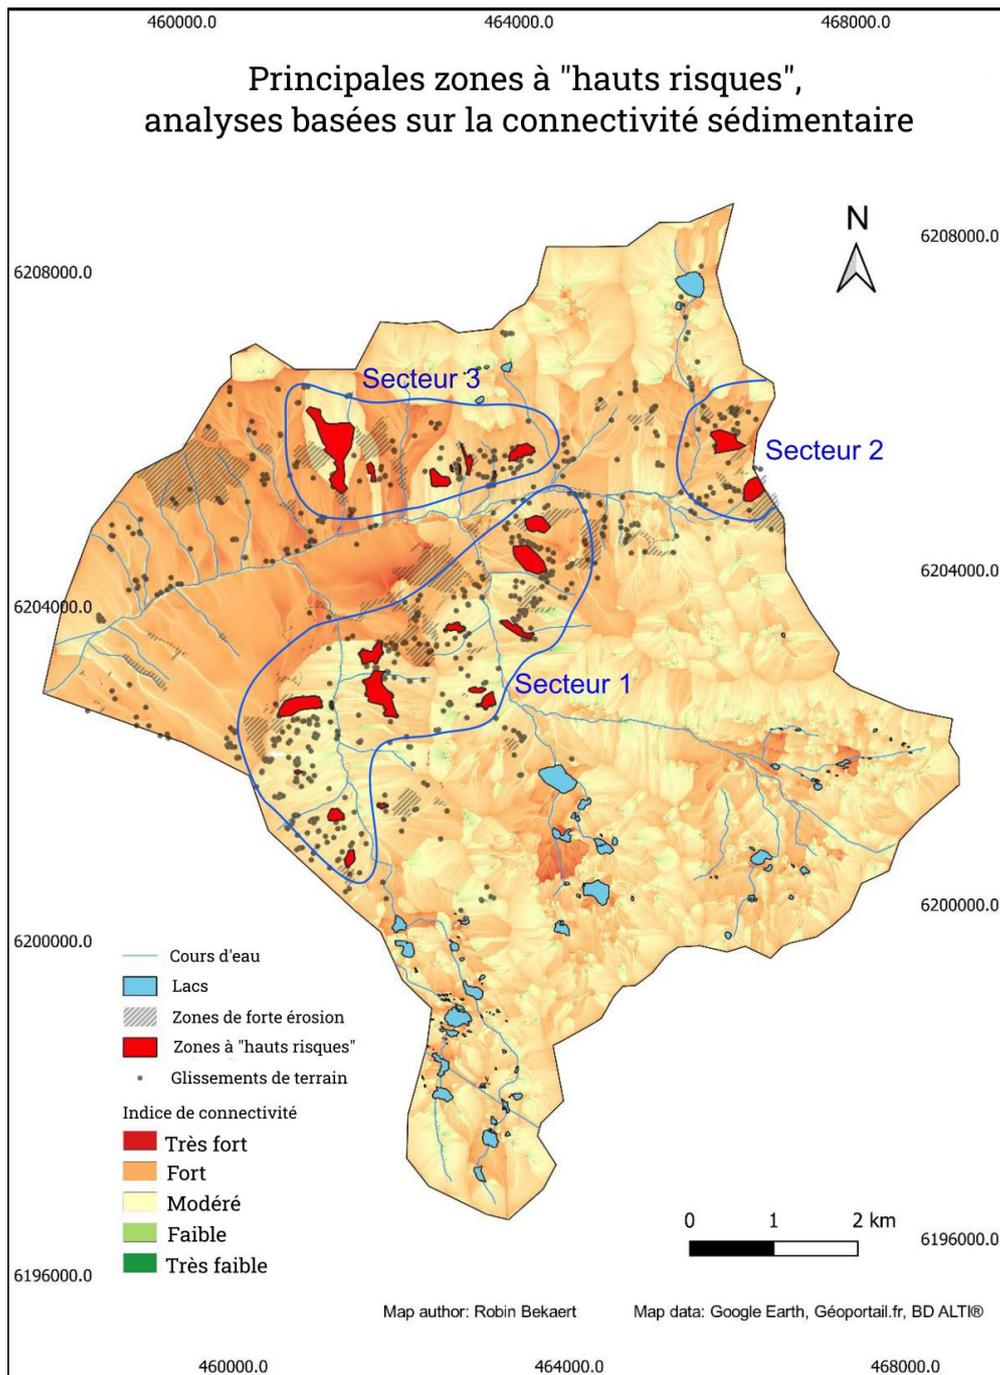
Figure 12 : Carte synthétique représentant les zones à forts risques érosifs (rouges) dans le bassin versant, la connectivité sédimentaire (IC), les hotspots d'érosion, ainsi que de la présence de glissements de terrains. Les 3 secteurs décrits en 3.1 sont entourés en bleu. Carte : Robin Bekaert.

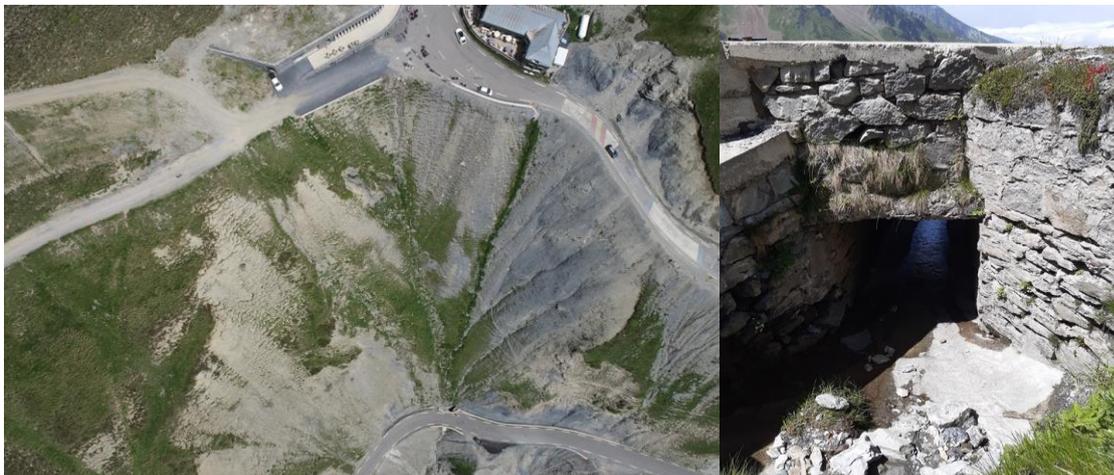
Figure 18 : Zoom sur la partie amont à stabiliser (28/06/24).

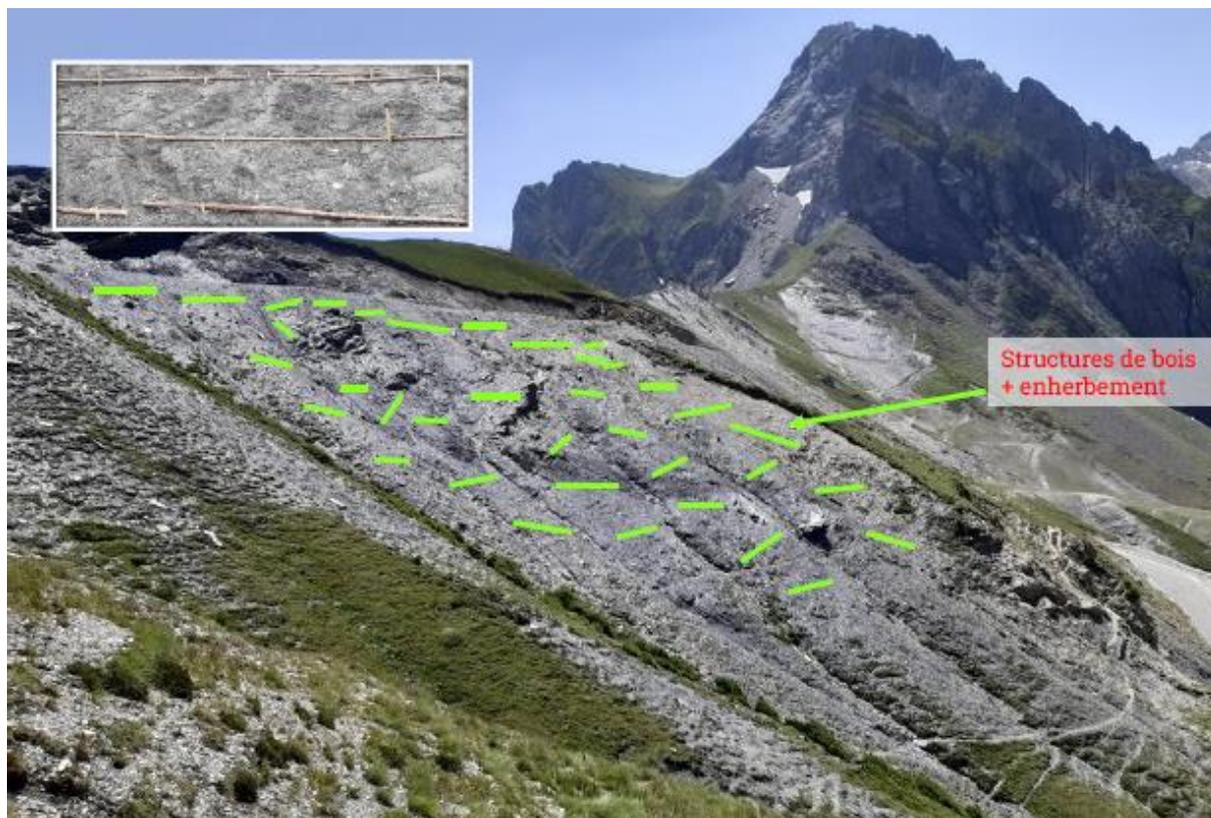
Figure 20 : Localisation des structures antiérosives entre le col et la route (28/06/24).

Descriptif de l'action :	Installation d'aménagements antiérosifs légers pour stabiliser le substrat et retenir l'eau. Semis des bandes enherbées. Evaluation des aménagements réalisés.	
Faisabilité technico-économique	Estimation des actions sur la base de références existantes (transposition de techniques).	
Coût action €		51 600
Sous action 1	Partie zone aménagée du col (9780 m ²). Installation de revers d'eau sur la piste et semis des bordures et talus pour favoriser l'infiltration des eaux de ruissellement. Eventuellement, fixation des talus autour du restaurant.	
Coût sous action 1		6600
Sous action 2	2 zones de fortes pentes érodées entre le col et la route après le 1er lacet (6630 m ²). Installation de structures en bois perpendiculaires à la pente pour stabiliser le substrat en surface. Apport de semences et de matière organique (broyats de bois ou foin) et de semences autour des troncs d'arbres. Mise en défens des zones traitées afin d'éviter des dégâts liés au passage des troupeaux. Installation d'agrafes sur les substrats traités et non traités pour voir si ces dispositifs permettent de retenir le sol.

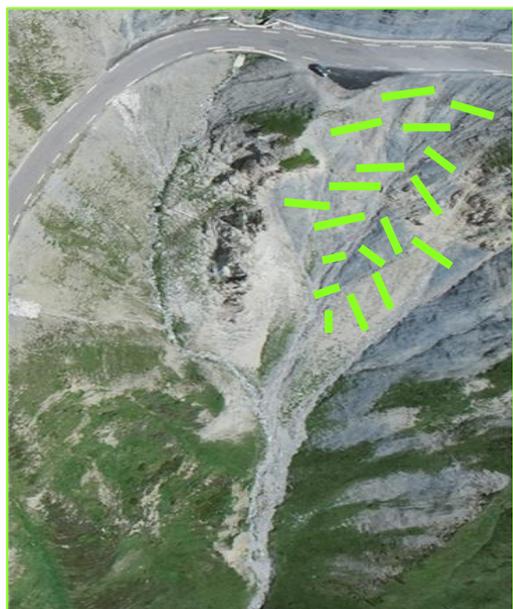
Figure 21 : Localisation des structures antiérosives en dessous du pont de la route (28/06/24).

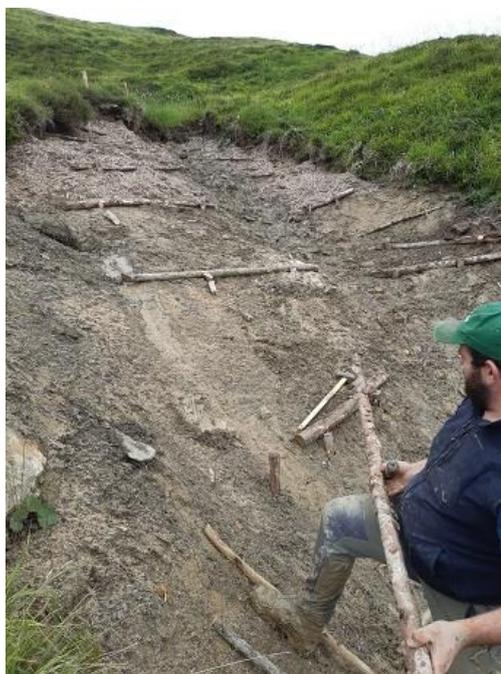
Figure 22 : Installation des structures antiérosives pour stabiliser la surface du substrat (28/06/24).

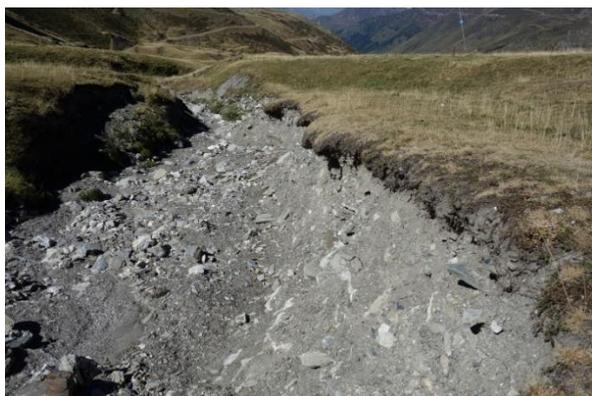
Figure 24 : Ravine au niveau de la piste de ski du Tourmalet (2022)

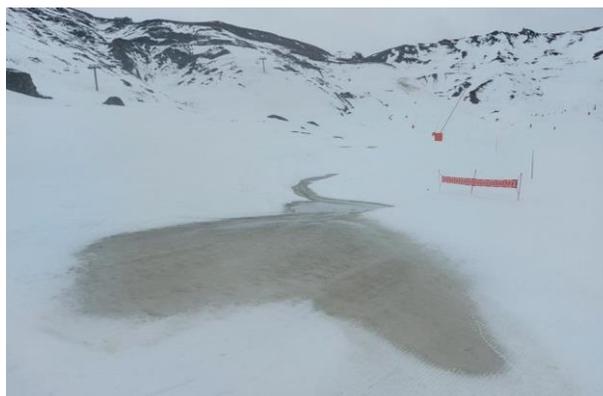
Figure 25 : Ecoulement d'eau dans la ravine (17/01/2024)

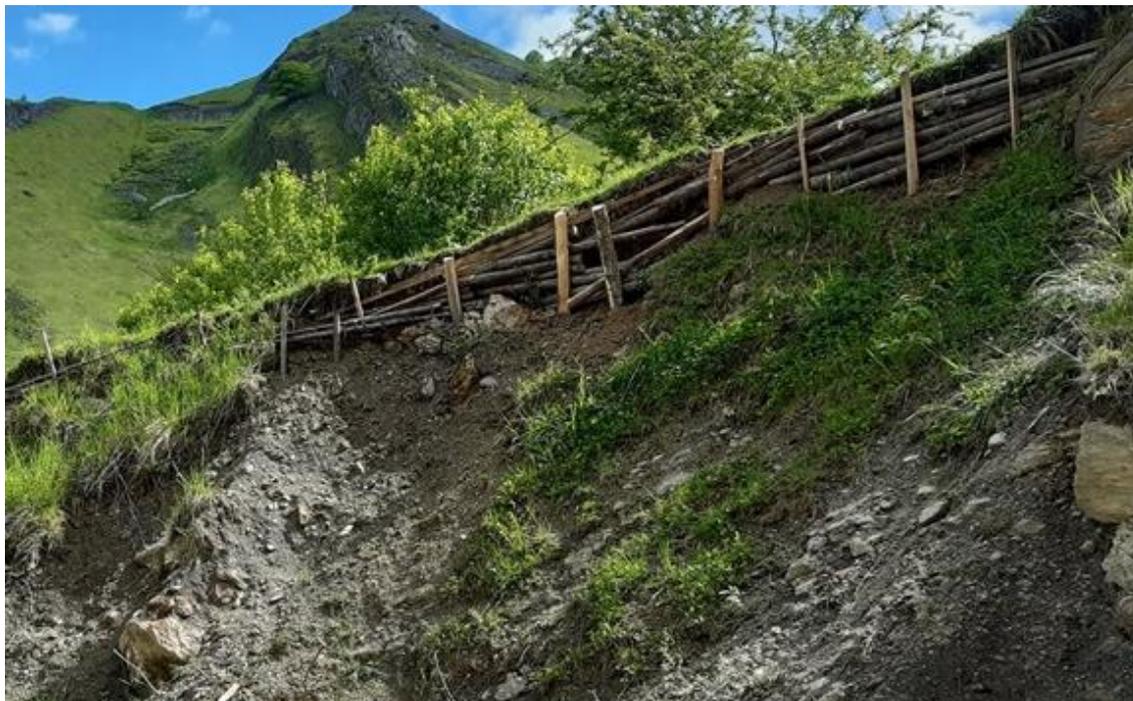
Figure 26 : Stabilisation des bordures instables avec des structures en bois (Arbéost, 07/05/24)

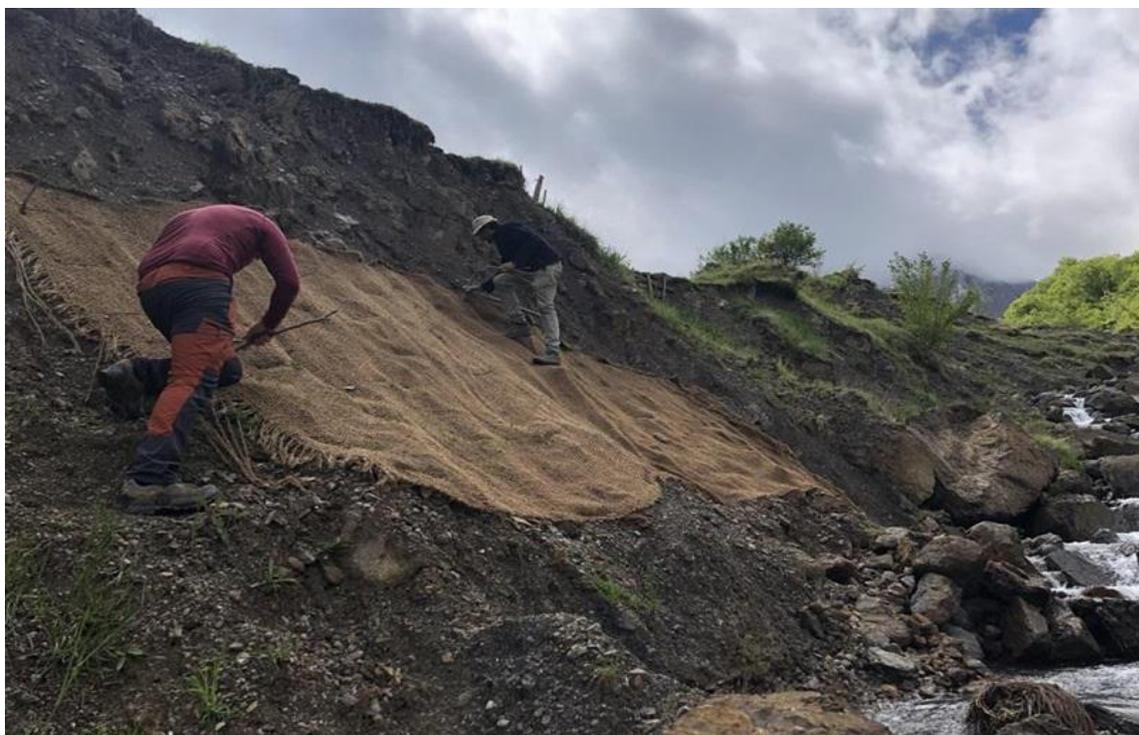
Figure 27 : Semis sous filet de coco pour protéger les substrats sur les parois

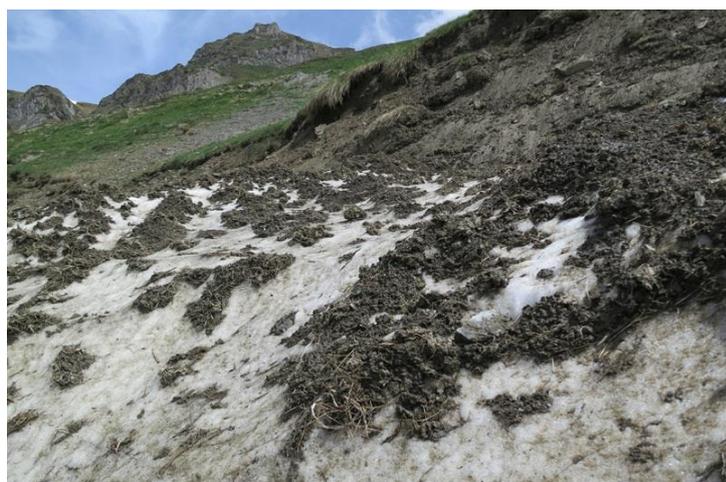
Figure 29 : Erosion par gel et dégel du haut d'un talus routier (16/05/2022)

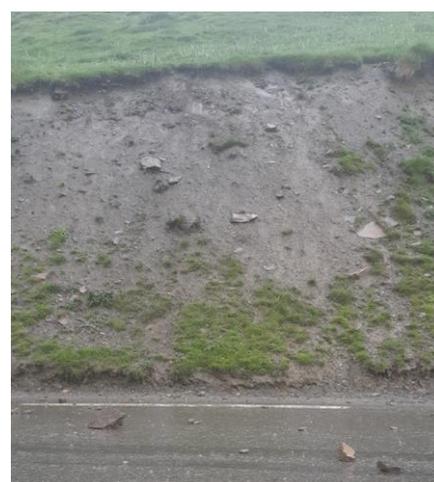
Figure 30 : Erosion hydrique d'un talus routier (13/06/2023)

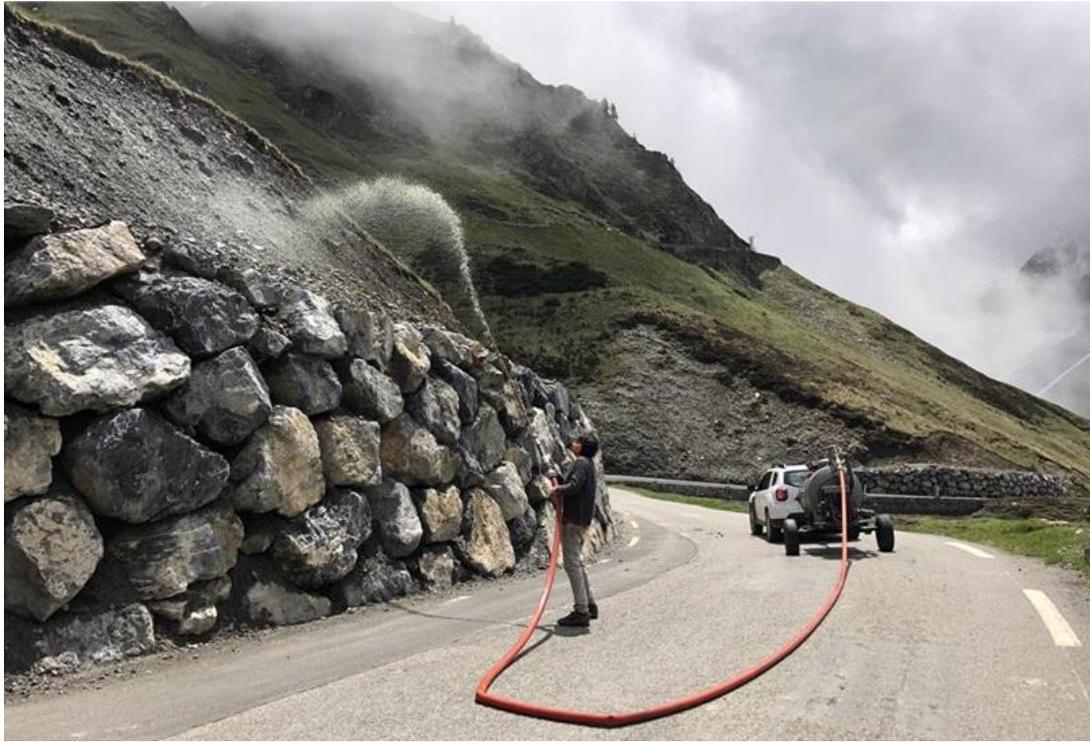
Figure 31 : Revégétalisation de talus à l'hydroseeder (24/05/2024)

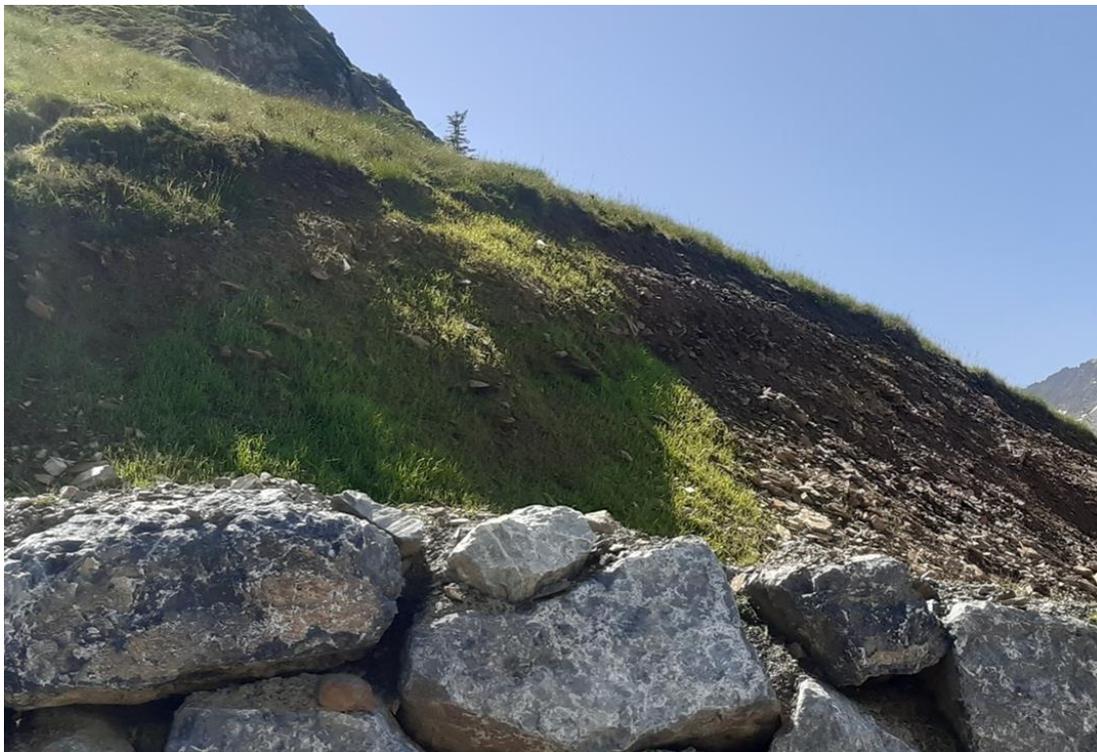
Figure 32 : A gauche du talus, végétation obtenue 1 mois après semis (28/06/2024)

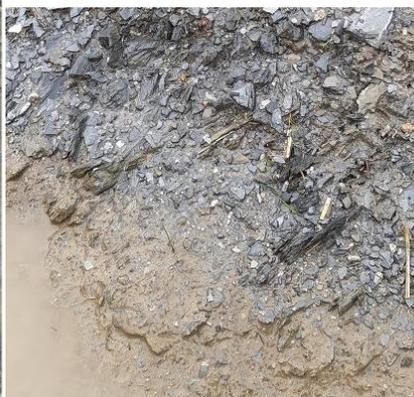
Figure 36 : Pertes des matières fines du sol après des terrassements.

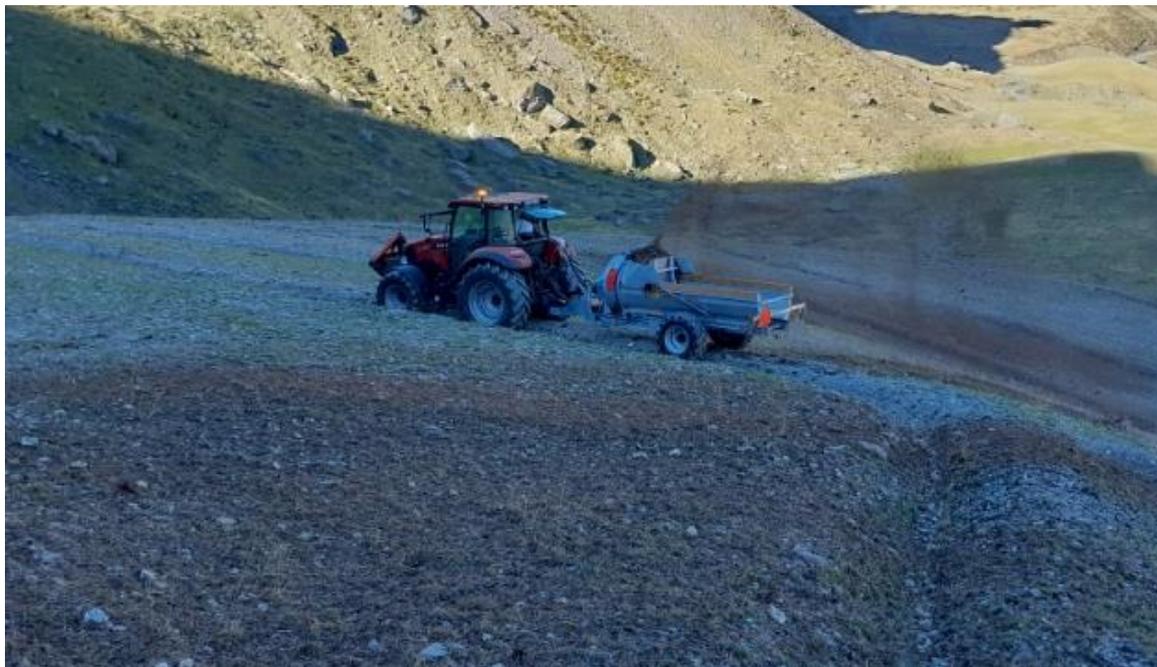
Figure 38 : Epandage de fumier (21/09/2022)

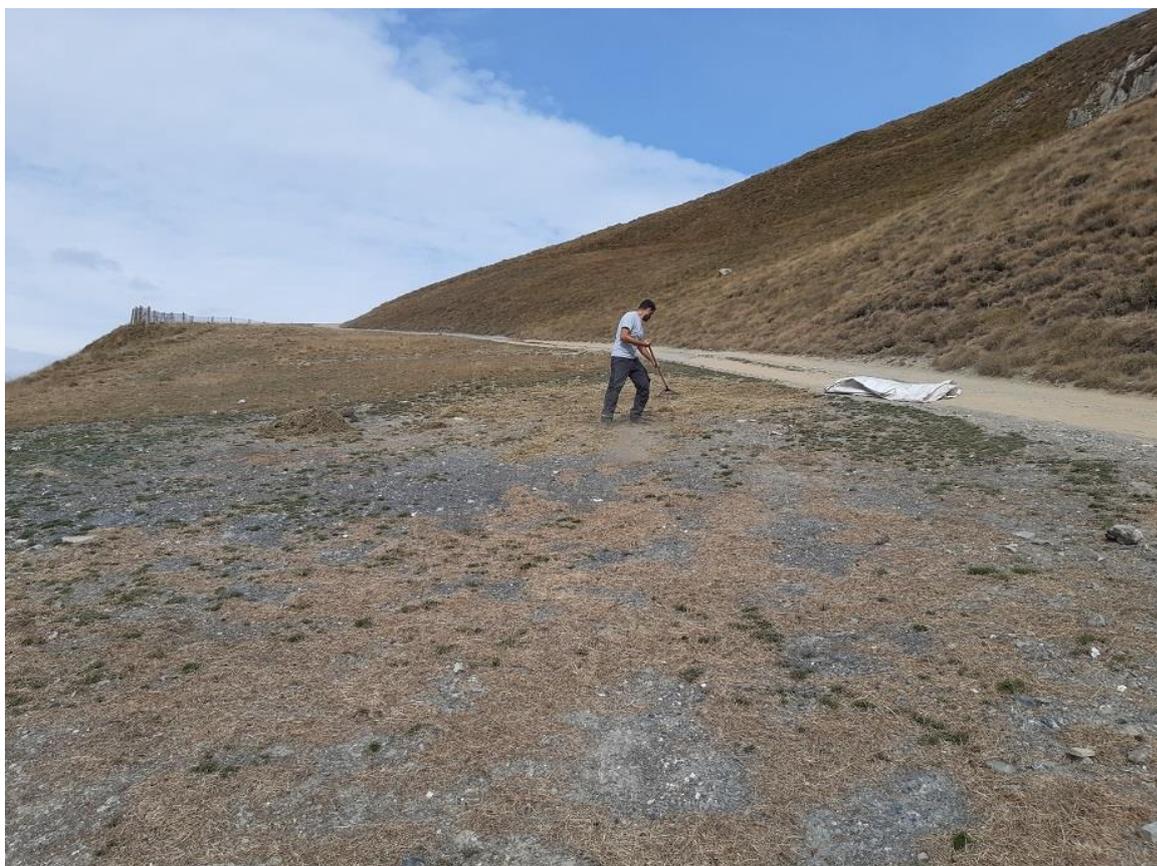
Figure 39 : Epandage manuel de fonds de grange (23/09/2022)

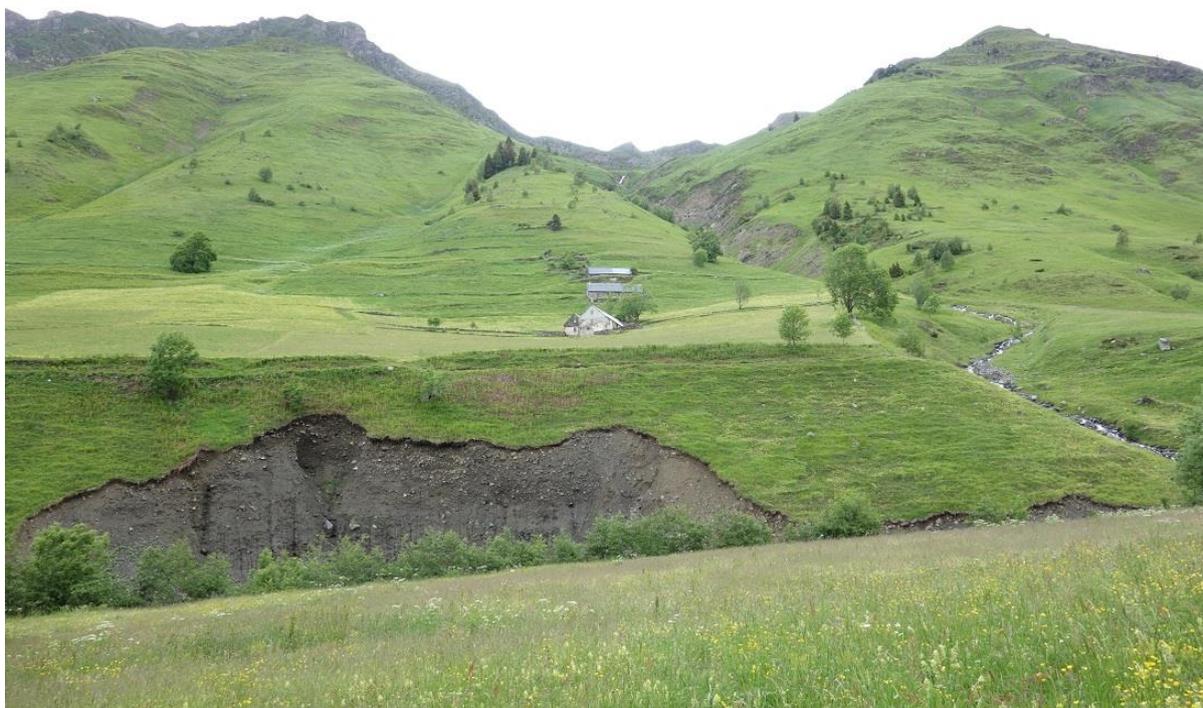
Figure 40 : Glissement de terrain sur la berge du Bastan à Piets Derat vu de la route (10/06/2020).

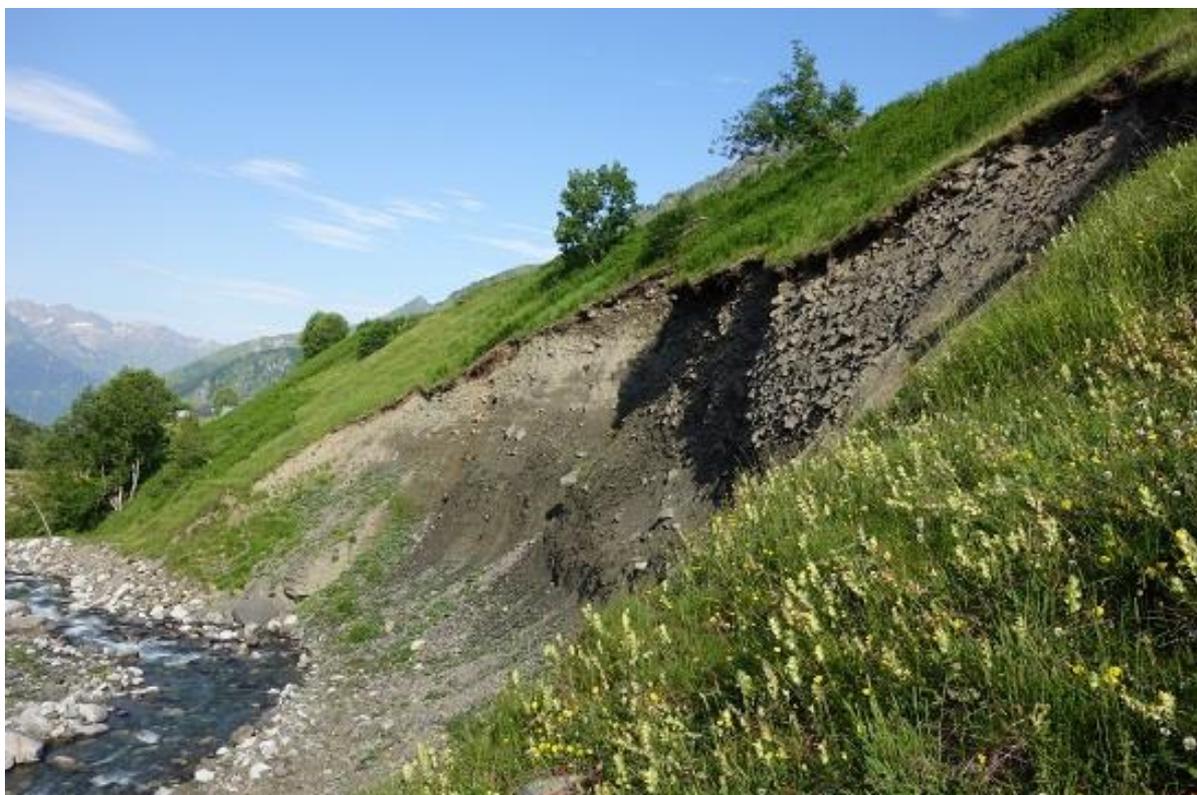
Figure 41 : Glissement de terrain sur la berge du Bastan vu de profil (24/06/2020).

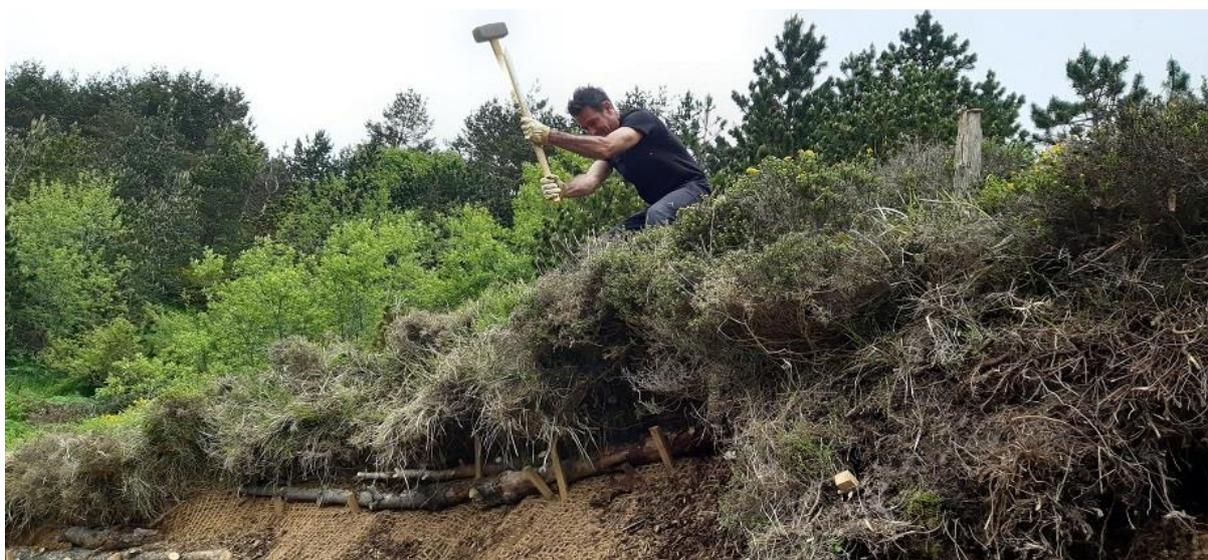
Figure 42 : Fixation de la bordure haute d'un talus à l'aide de piquets d'acacia (Gourette, 06/06/2023).

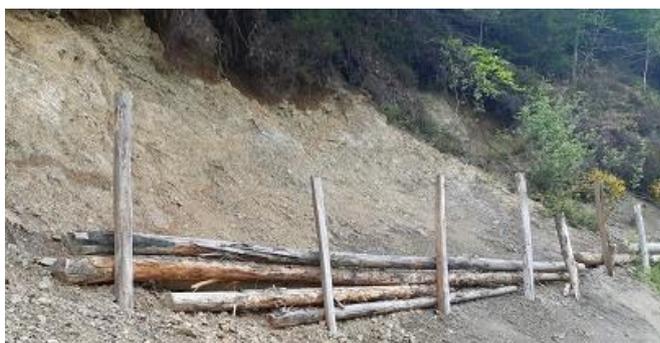
Figure 43 : Barrière pour retenir la terre en milieu de talus (Arbéost, 13/05/2022)

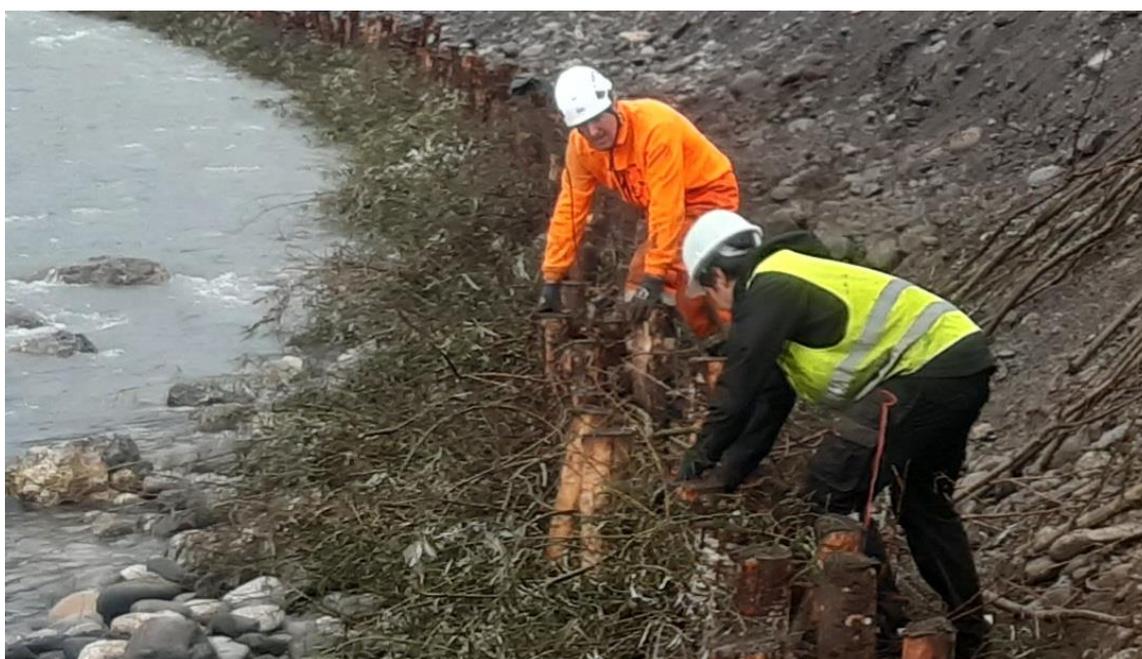
Figure 44 : Installation d'une fascine entre deux rangées de poteaux en pied de berge (Agos-Vidalos, 25/10/2024).

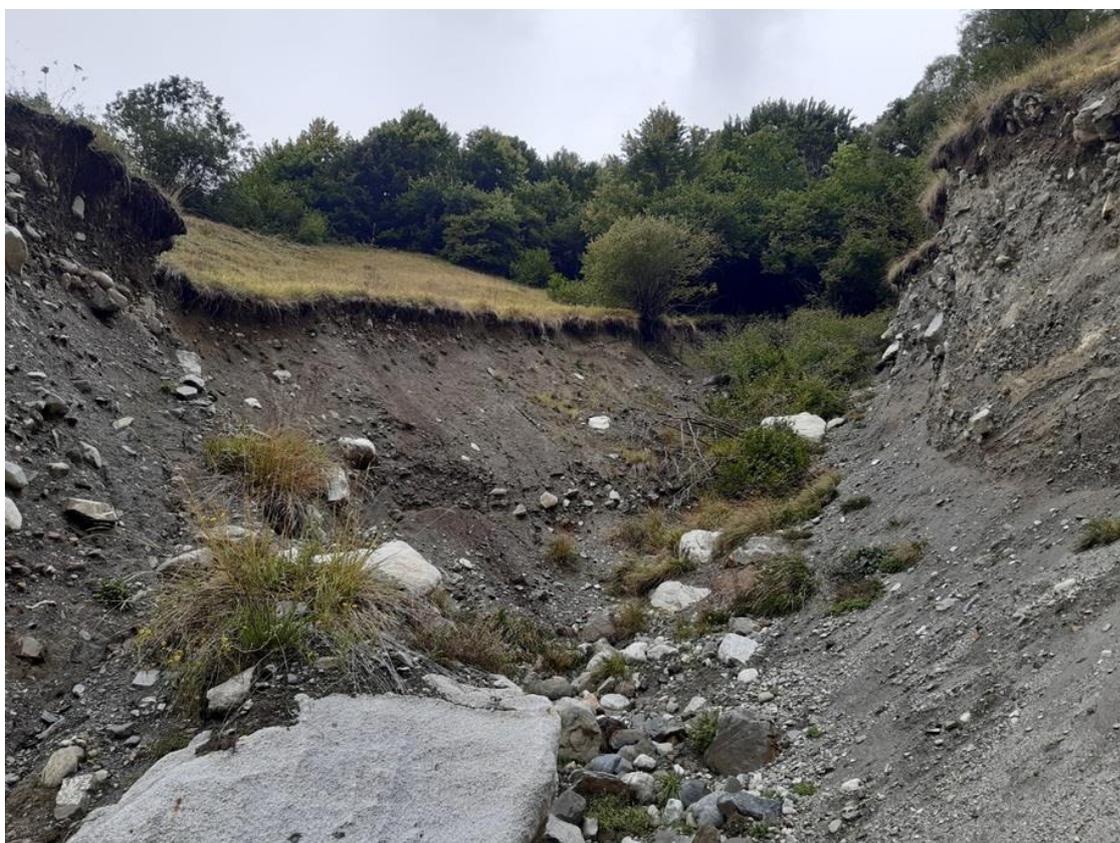
Figure 47 : Glissement de terrain de Barzun (12/09/2024)

Contexte :	Glissement de terrain en hiver 2022 et dépôt des matériaux dans le gave du Bastan et un chemin de promenade. Sécurisation du sentier avec des enrochement. Risque de chute des bordures sous l'action du gel et du dégel. Dégradation paysagère et insécurité pour les usagers du chemin situés entre le gave et ce glissement en cas de fortes précipitations.
Type d'érosion en jeux	Erosion par glissement de terrain et en nappe.
Objectifs :	Utiliser diverses techniques de génie écologique pour fixer les zones instables de ce glissement de terrain. Favoriser la recolonisation végétale sur l'ensemble des sols dénudés.
Pratiques actuelles :	Aucune gestion de ce glissement depuis le déblaiement du chemin et l'installation d'enrochement à la base.
Changements attendus :	Organiser la mise en œuvre de travaux pour fixer les sols et favoriser la recolonisation végétale.
Périmètre d'application / surface concernée :	Cf carte avec localisation de la zone à traiter (610 m ²).
