Plan de lutte contre l'érosion des sols Vallée du Bastan

FONDS NATIONAL
D'AMÉNAGEMENT
ET DE DÉVELOPPEMENT
DU TERRITOIRE
Massif des Pyrénées

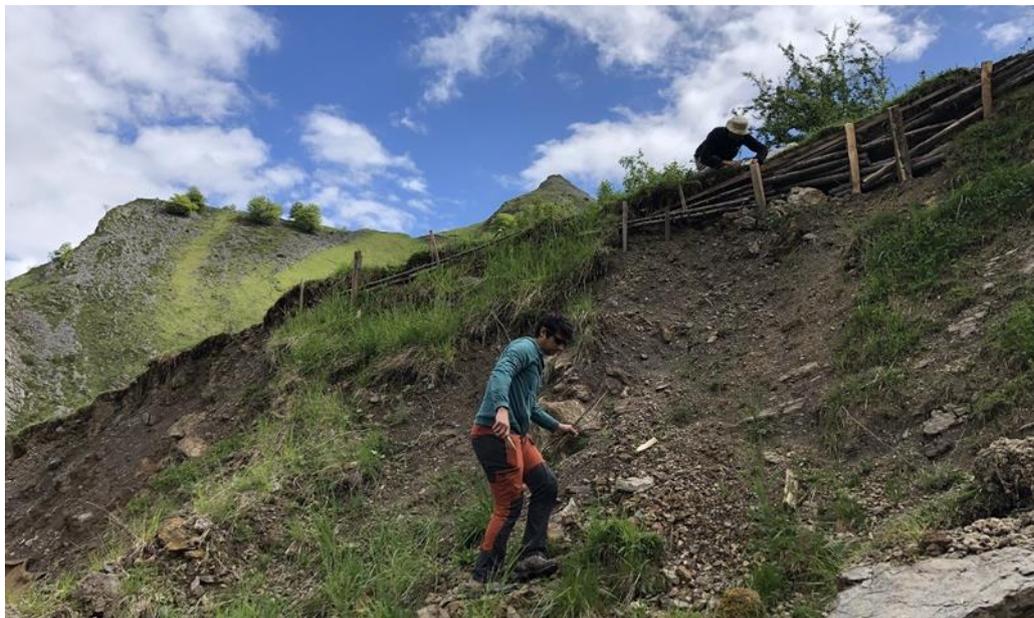
Figure 48 : Fixation des bordures hautes du glissement (Arbéost, 07/05/2024)

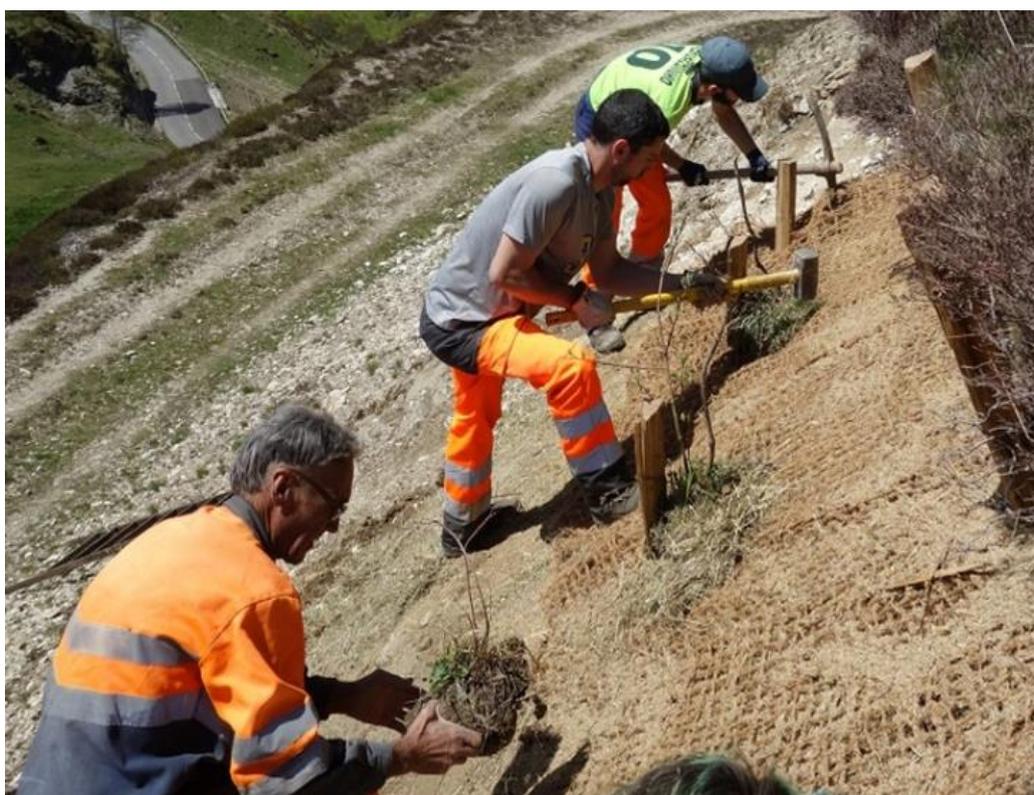
Figure 49 : Plantation d'arbustes locaux sur forte pente (Gourette, 18/05/2021).

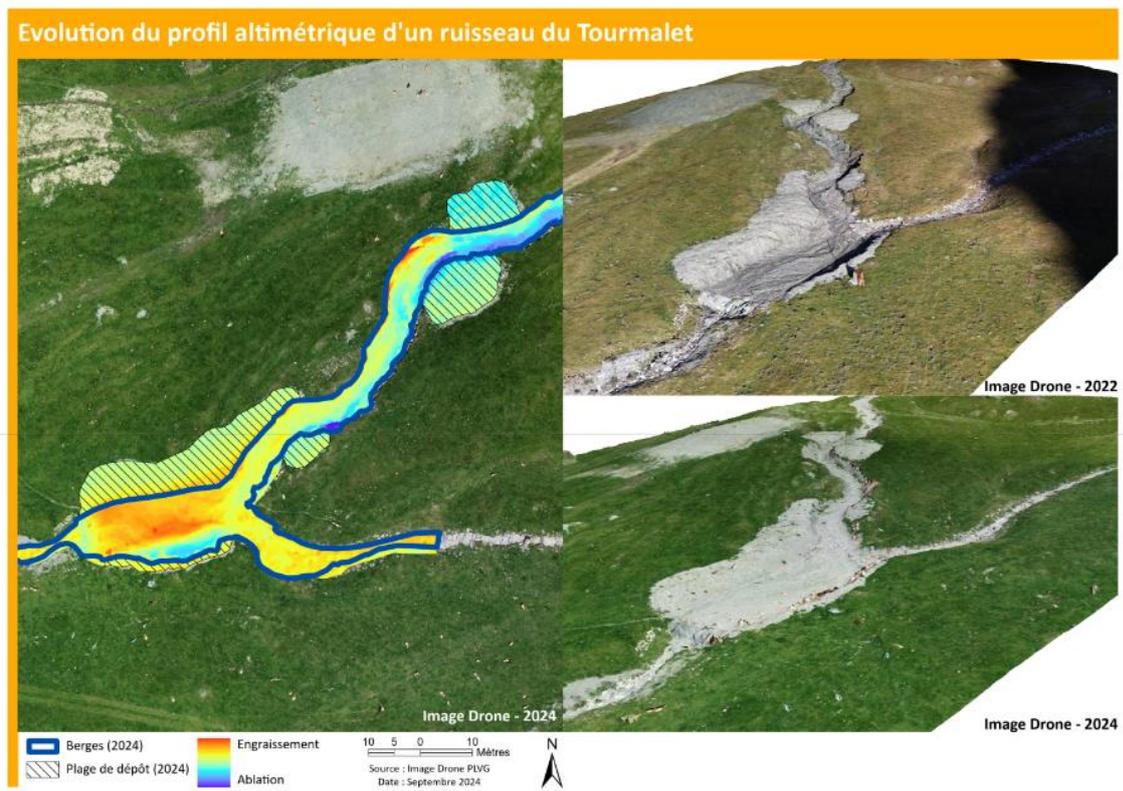
Figure 52 : Ablation-engraissement de la ravine du Tourmalet (Guillaume Arlandes, 2024)

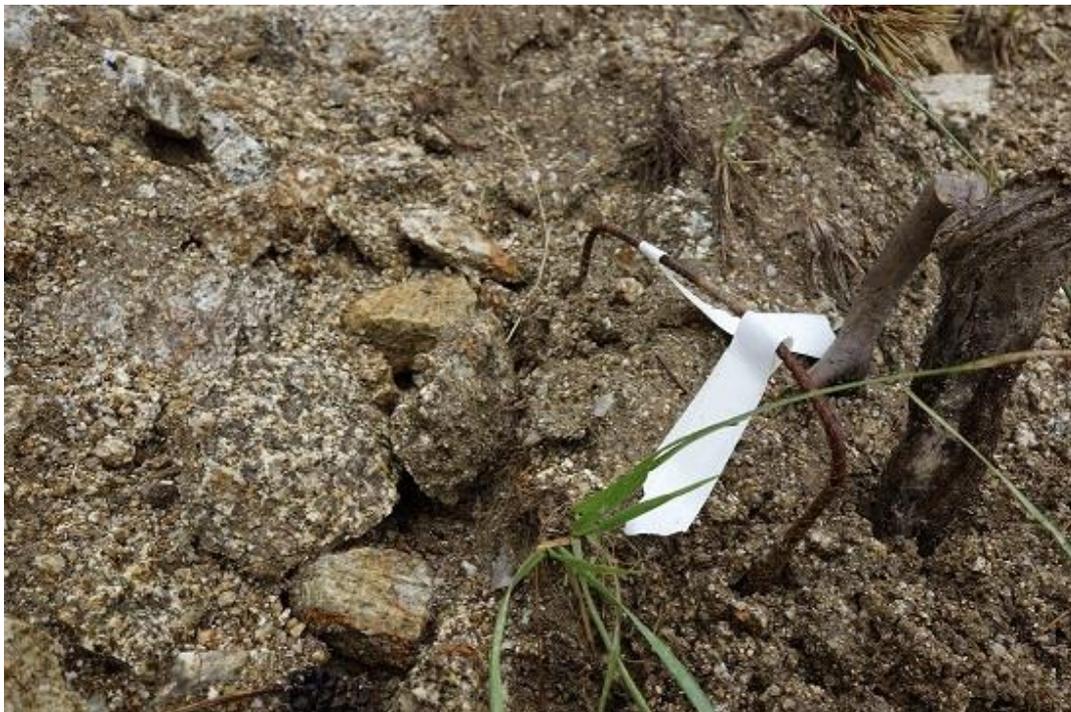
Figure 53 : Utilisation d'agrafes métalliques pour évaluer les volumes de terre déplacés par l'érosion (Les Angles, 25/06/2017)
